« ORLÉANS, LES FAÇADES À PANS-DE-BOIS »

LES FAÇADES À PANS-DE-BOIS

CIRCUIT PATRIMONIAL D'ÉTÉ 2006 - SUMMER HERITAGE TRAIL 2006

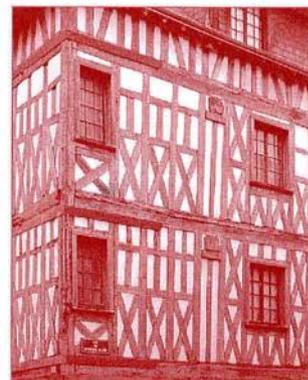
1, RUE DU BOURDON-BLANC

Cette maison d'angle, à deux étages, est une restauration caractéristique des années 1980 marquées par le goût rustique. Le pan-de-bois est présenté tel que : dégagé, sans restitution d'aucune sorte et au naturel. Cette structure, composée de poteaux de remplissage et de traverses, contreventée par des décharges en croix de Saint-André, a subi au cours du temps de nombreuses modifications.

Les croisées sont transformées et les claires-voies (petites ouvertures installées sous les sablières de planchers) sont bouchées.

Si les décors en relief (pinacles, accolades, fleurons...) placés autour des croisées ont disparu, des traces discrètes demeurent. Sur le poteau d'angle, on remarque un élément sculpté.

Le bâtiment se présente dans son état du 18^e s., alors que sa typologie est caractéristique du début du 16^e s. Aucune des transformations décrites n'a été corrigée. Aucune couleur n'a été restituée tant sur les poutres que sur le remplissage : simple enduit blanc placé en retrait des bois.

The typical 1980s' restoration of this two-storey corner house has a rustic appearance. The timbers are as they were originally: natural, exposed, not restored in any way.

Over the years, this structure, made up of studs and cross bars with braces in the form of Saint Andrew's crosses, has undergone numerous modifications. The casement windows have been transformed and the claires-voies (little windows under the wall plates) have been filled in.

Faint traces remain of the ornamental carvings (pinnacles, ogees, finials) around the casements, and on the corner post there is evidence of a carving.

The building is in its eighteenth-century condition, whereas it is a typical early sixteenth-century construction. None of the transformations described has been rectified. The colours have not been restored, either on the timbers or the infill panels: plain white rendering set back from the timbers.

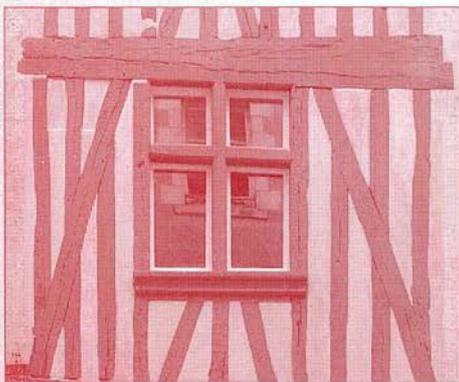
Le pan-de-bois de cette façade, daté de 1510, est composé de tournisses barrés par des décharges fixées sur les sablières des planchers.

Cet agencement n'est employé qu'au premier étage. Le second présente, en effet, des écharpes appuyées sur des poteaux. Cette différence structurelle semble attester le rehaussement du bâtiment ou la reconstruction de l'étage. L'étude dendrochronologique confirme cette hypothèse avec une différence d'au moins cinquante ans entre la mise en œuvre des deux niveaux.

L'ouverture du second étage, sans meneau ni traverse, pouvait être pourvue d'un ouvrant opaque (volet ?). En dessous, la croisée a été restituée : meneau et traverse ont la même épaisseur et leurs arêtes sont chanfreinées. À gauche, deux petits jours ont été percés probablement lors de la transformation du bâtiment.

La couleur rouge est, semble-t-il, présente dès le 16^e s.

La sablière du rez-de-chaussée porte les vestiges d'une enseigne de luthier.

Cette dernière est datée de la fin du 18^e s. ou du début du 19^e s. : le nom de l'artisan est, en effet, partiellement recouvert par la numérotation de rue décidée par l'arrêté municipal du 4 décembre 1818.

3, RUE DU BOURDON-BLANC

The timbering on this facade, dated 1510, comprises studs with braces across them fixed to the wall plates.

This system is only used on the first floor, while the second floor has struts supported by posts. This structural difference suggests that the building was either raised or that the second storey was rebuilt. The dendrochronological study confirms that there was an interval of at least fifty years between the construction of the two floors.

The second-floor window, with no mullion or cross bar, may have had an opaque shutter of some sort. Below, the casement window has been restored: the mullion and cross bar are the same thickness and their edges are bevelled. On the left, two little chinks have been drilled, probably when the building was converted.

The red colour appears to date back to the sixteenth century. The ground floor wall plate has the vestiges of a stringed instrument maker's sign from the late eighteenth or early nineteenth century: the craftsman's name is partly obscured by the street number put up in compliance with the municipal decree of 4 December 1818.

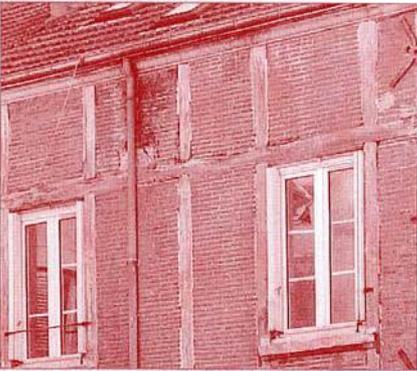
L'arrière-cour de cette maison donnant sur la rue de Bourgogne présente un pan-de-bois caractéristique du 19^e s. Ce dernier, réduit aux poutres maîtresses, est hordé de brique.

L'ensemble pouvait être recouvert d'un enduit de protection. Ce type de mise en œuvre est la dernière typologie du genre attestée à Orléans.

12, RUE CALVIN

The backyard of this house looking out onto rue de Bourgogne is a typical example of 19th-century timbering. The timber work is confined to the main beams, between which are bricks. The entire wall might have been covered with a protective rendering. This type of construction is the last type of timbering to be found in Orleans.

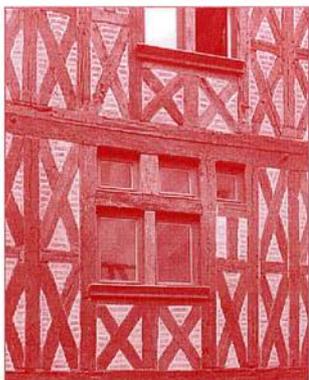
32, RUE DE LA CHARPENTERIE

Ce pan-de-bois, daté de 1501, est constitué de croix de Saint-André distribuées, à chaque étage, en sept compartiments verticaux et sur deux registres horizontaux.

Les remplissages sont en brique. La pose horizontale est soulignée par des joints blancs saillants à côté. Chaque panneau saille légèrement par rapport aux bois.

Les matériaux et les épaisseurs sont mis en scène avec générosité. Les décors en relief, accompagnant les sablières et les baies, ont disparu. Aucune couleur n'a été relevée.

Ce programme témoigne d'un dessin volontaire et rationnel (tracé régulateur ?). Les fenêtres (croisées et petites fenêtres hautes) sont d'ailleurs distribuées sur un même axe mais inversées d'un étage à l'autre.

Les ouvrants, situés dans la partie basse des croisées, et les huisseries fixes, impostes et petites fenêtres hautes, portaient des panneaux de vitraux. Le sommet de l'encuvement garde la trace d'une lucarne monumentale placée au droit de la façade.

Là rez-de-chaussée, constitué d'un pan-de-bois jusqu'au 18^e s., a conservé sa distribution d'origine : la porte à gauche ouvre sur un long couloir, celle à droite (aujourd'hui bouchée) sur la boutique, l'espace entre ces deux accès accueillait une devanture.

32, RUE DE THE CHARPENTERIE

This timbering, dating back to 1501, is made up of seven vertical rows of Saint Andrew's crosses, with two horizontal rows on each floor.

They are filled in with brick laid horizontally, emphasized by white joints jutting out at the sides. These panels stand out slightly from the timbering. The materials and thicknesses are generous. The ornamental carving on the wall plates and the windows has disappeared. There are no traces of any colour.

This scheme testifies to an intentional, rational design (regulatory plan?). The windows (casements and little high windows) are in fact aligned, but the pattern is reversed from one floor to the next.

The opening lower sections of the casement windows and the fixed window frames, fanlights and little high windows held glass panes.

Above the encuvement, the band between the top floor and the roof, traces of a monumental dormer window can be seen on the right of the facade.

The ground floor, which was timbered until the eighteenth century, still has its original design: the door to the left opens onto a long corridor, the one on the right (now bricked up) into the shop, and the space between these two entrances was taken up by a shop front.

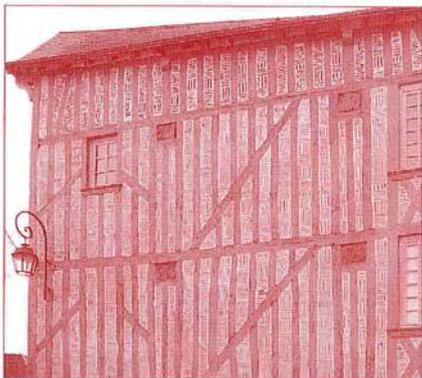
Les façades du 45 rue de la Poterne (Beach Café), construites dans la seconde moitié du 16^e s., ont deux pans-de-bois jumeaux séparés par un mur en pierre.

Le bâti principal (sablières, poteaux et traverses) encadre un panneautage de losanges en damier.

Les appuis des baies, rabaissés lors de la pose des fenêtres à la française, ont été restitués tout comme les meneaux.

Les ouvrants étaient munis de panneaux de vitraux.

Le bardage en ardoise placé sur la façade ouest (pan-de-bois à grille) assurait l'étanchéité aux pluies dominantes.

L'ensemble est restauré dans son état du 18^e s. Les baies correspondant à des demi-croisées sont bouchées. Les sculptures, dont on devine par endroits les silhouettes (pilastres d'ordre classique superposés), ont été bûchées. Les bois sont recouverts d'une couleur jaune (à l'origine de la terre). Enfin, un enduit clair, fin et lisse, remplace les remplissages en brique. La volonté ornementale demeure même si cette dernière tend vers la minéralité.

45, RUE DE LA CHARPENTERIE (BEACH CAFÉ)
16, RUE DE LA POTERNE

The facades of 45 rue de la Poterne (Beach Café), built in the second half of the sixteenth century, have twin timbered facades divided by a stone wall.

The main framework (wall plates, posts and cross bars) frame diamond-shaped grid panels.

The window sills, which were lowered when inward-opening casement windows were installed, have been restored, as have the mullions. The windows had glass panes.

The slate cladding on the west facade (grille patterned timbering) kept out the rain.

The entire building has been restored to its eighteenth-century state. The half-casement windows have been bricked up. The carvings, whose forms can be made out in places (superimposed pilasters of the classical order), have been rough hewn. The timbers are often painted a yellow colour (originally ochre). And lastly the brick infill has been covered with a clear, fine, smooth rendering.

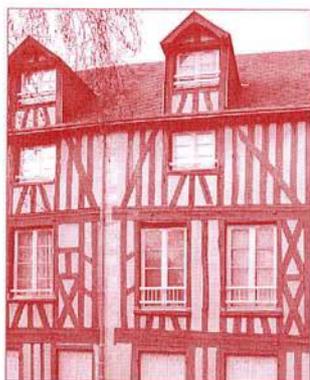
5, RUE DU PETIT-PUITS

Ces deux pans-de-bois séparés par un mur en pierre sont à l'origine identiques (première moitié du 16^e s. ?). Le premier étage en croix de Saint-André est percé d'une croisée flanquée de deux petites fenêtres hautes. La façade de droite est modifiée probablement au 18^e s. avec l'ajout d'une fenêtre. Le deuxième niveau, constitué d'un pan-de-bois à grille, est percée d'une petite baie placée sous une lucarne. À l'origine, ces

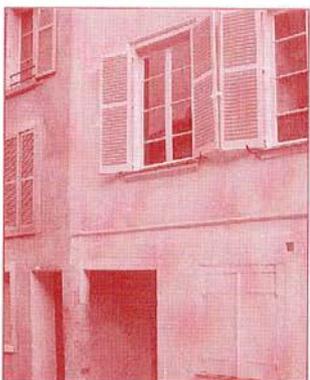
84, RUE DE LA CHARPENTERIE

Cette façade enduite est en fait un pan-de-bois. Rappelons-nous l'exemple de la rue Calvin.

L'enduit vient buter sur des baguettes moulurées fixées autour des fenêtres à grands-bois et sur la sablière du rez-de-chaussée.

Le programme reproduit l'aspect de la construction en pierre de l'époque : sobriété classique et clarté de l'ensemble (tous les bois sont peints en blanc).

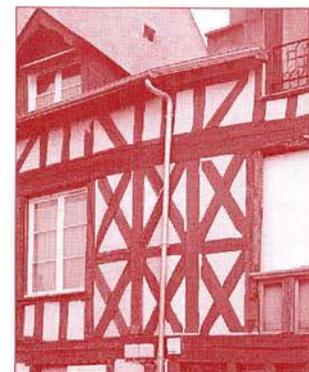
64 & 66, RUE DE LA CHARPENTERIE

It is clear that this is a single facade. The party wall between the two houses is not visible. The windows and dormer windows (visible traces beneath the roof) are arranged symmetrically. The casement windows were probably decorated in identical fashion: ogees, pinnacles and carved panel on the breast walls. The ground floor wall plate running the entire length of the facade still has a floral motif carved at regular intervals. While the three central Saint Andrew's crosses are the same size, the outer ones are wider, which along with the double wall post, positions the window in the middle of each interior facade. This facade was built in 1466.

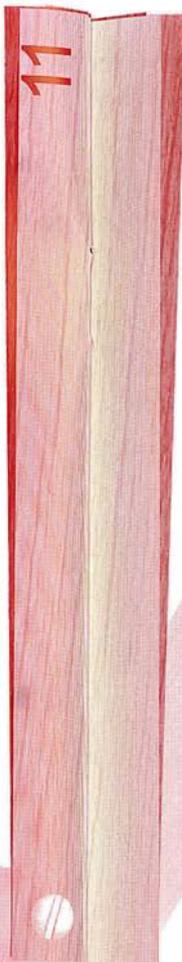
264 À 268, RUE DE BOURGOGNE

L'encuvement porte la trace d'une lucarne monumentale, pareille à celle du n° 261, réalisée au début du 16^e s. probablement en remplacement d'un pignon. Un édit royal de 1498 interdit, en effet, ce type de toiture.

Sur la dernière sablière, à droite, on distingue un engoulant figurant une tête humaine.

No. 264, built in the early fifteenth century, has a central casement window flanked by two big Saint Andrew's crosses over which there are little high windows that have since been bricked up. The section beneath the roof bears the traces of a monumental dormer window, like the one at no. 261, built at the beginning of the sixteenth century, probably to replace a gable. A royal edict of 1498 prohibited this type of roof.

On the last wall plate, to the right, an ingullant in the form of a human head can be seen.

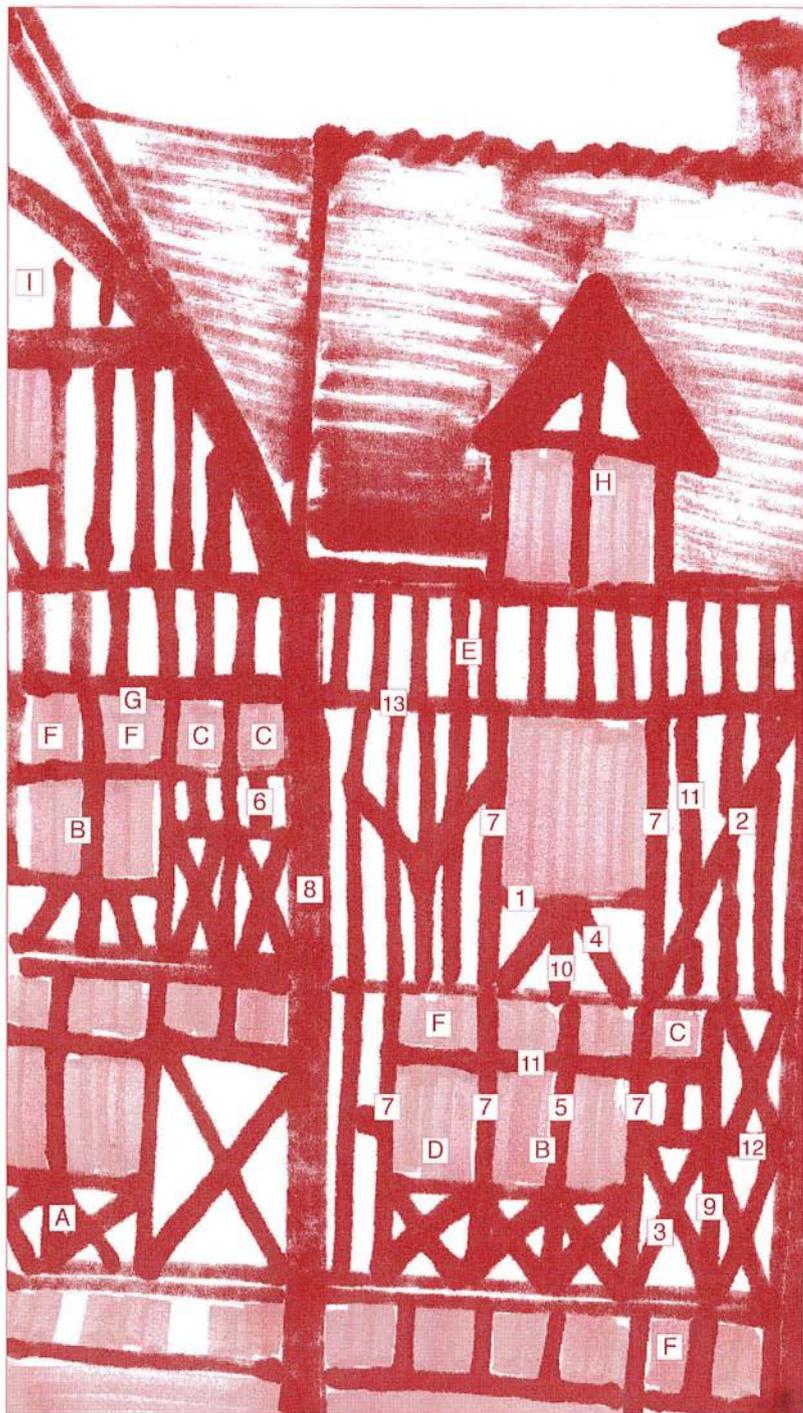
- 1 - Appui / Window sill
- 2 - Echarpe / Brace/strut
- 3 - Décharge en croix de Saint-André
Brace in the form of a St Andrew's cross
- 4 - Décharge en chevron / Chevron brace
- 5 - Meneau / Mullion
- 6 - Montant / Upright/window door jamb
- 7 - Poteau de fenêtre / Window jamb
- 8 - Poteau de fond / Wallpost
- 9 - Poteau de remplissage / Stud
- 10 - Potelet / Stave
- 11 - Tournisse / Stud
- 12 - Traverse / Cross bar
- 13 - Sablière de plancher / Wallplate

- A - Allège (mur situé sous la fenêtre)
Breastwall (section beneath the window)
- B - Croisée / Casementwindow
- C - Petite fenêtre haute / Little high window
- D - Demi-croisée / Half-casement
- E - Encuvement / Encuvement
(section beneath the roof and above the top floor)
- F - Imposte de croisées, de demi-croisée ou de porte
Fanlight of a casement half-casement separated from the rest by a horizontal bar in wood or stone
- G - Linteau (poutre monolithique couvrant une baie)
Lintel (single beam covering a window)
- H - Lucarne / Dormerwindow
- I - Pignon / Gable
