# Orléans, 4 Quai du Châtelet

Site 45.234.269

Programme 19 - Le fait urbain

Janvier 2016

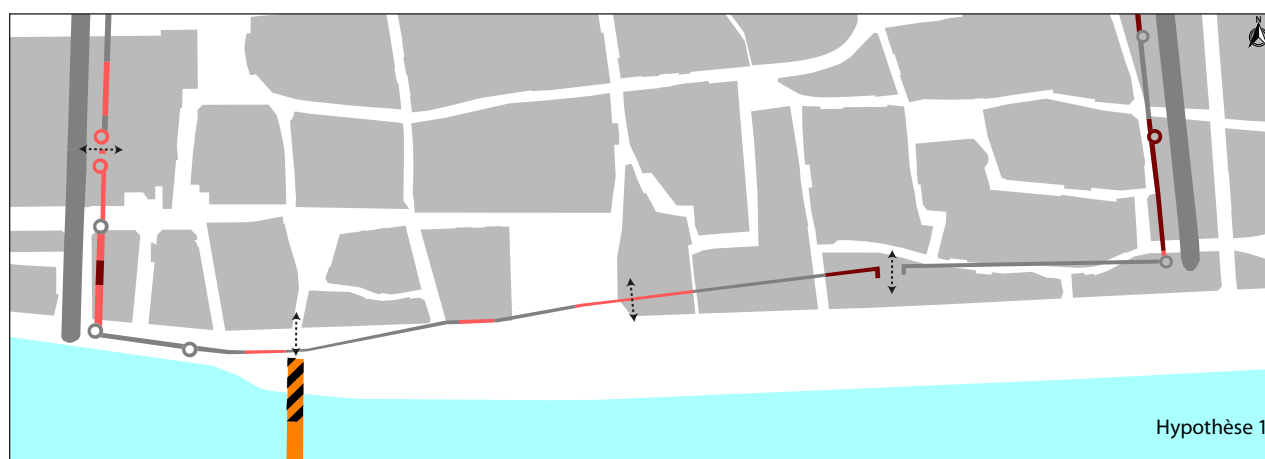
Fig. 7 : Tracé du front sud de l'enceinte antique d'après l'hypothèse émise par D. Petit (DAO : J. Courtois, SAMO ; Fond de plan : SIGOR).

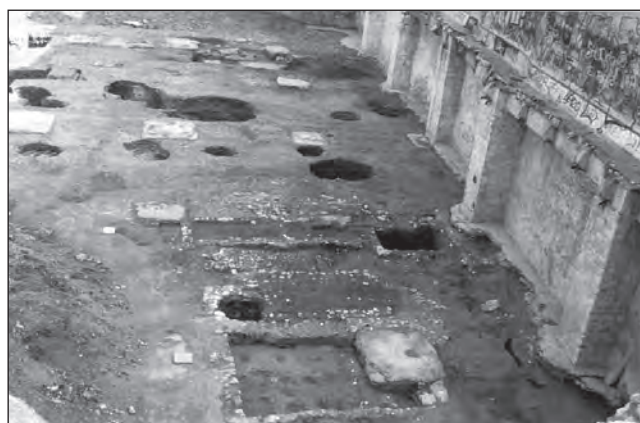
**Fig. 10** : Bacs de tanner au sud du site de l'îlot du Jeu-de-Paume (Photo : P. Dupont, SAMO).

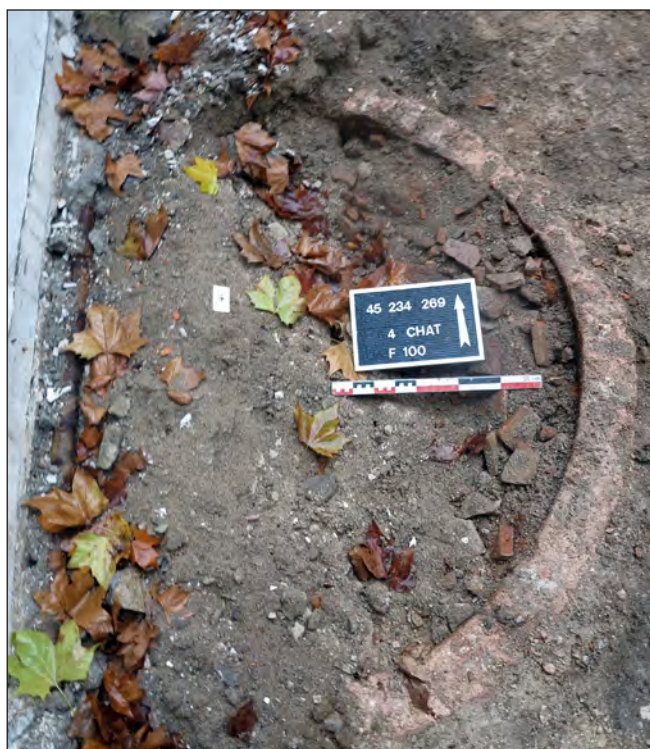
**Fig. 14 :** État apparent des vestiges après démolition de l'ancien bâtiment et décapage (Cliché : C. Alix, SAMO).

A l'issue de ce décapage, plusieurs structures (puits, bacs de tanneurs) étaient clairement apparents (Fig. 14). La journée du lundi 14 décembre a donc été consacrée au nettoyage du site et à l'enregistrement des structures avant intervention de la pelle mécanique.

Le décapage et le nettoyage de la zone ouverte à l'emplacement du futur bâtiment ont permis la mise au jour d'une série de bacs de tanneurs conservés à quelques dizaines de centimètres sous le sol actuel (Fig. 14).

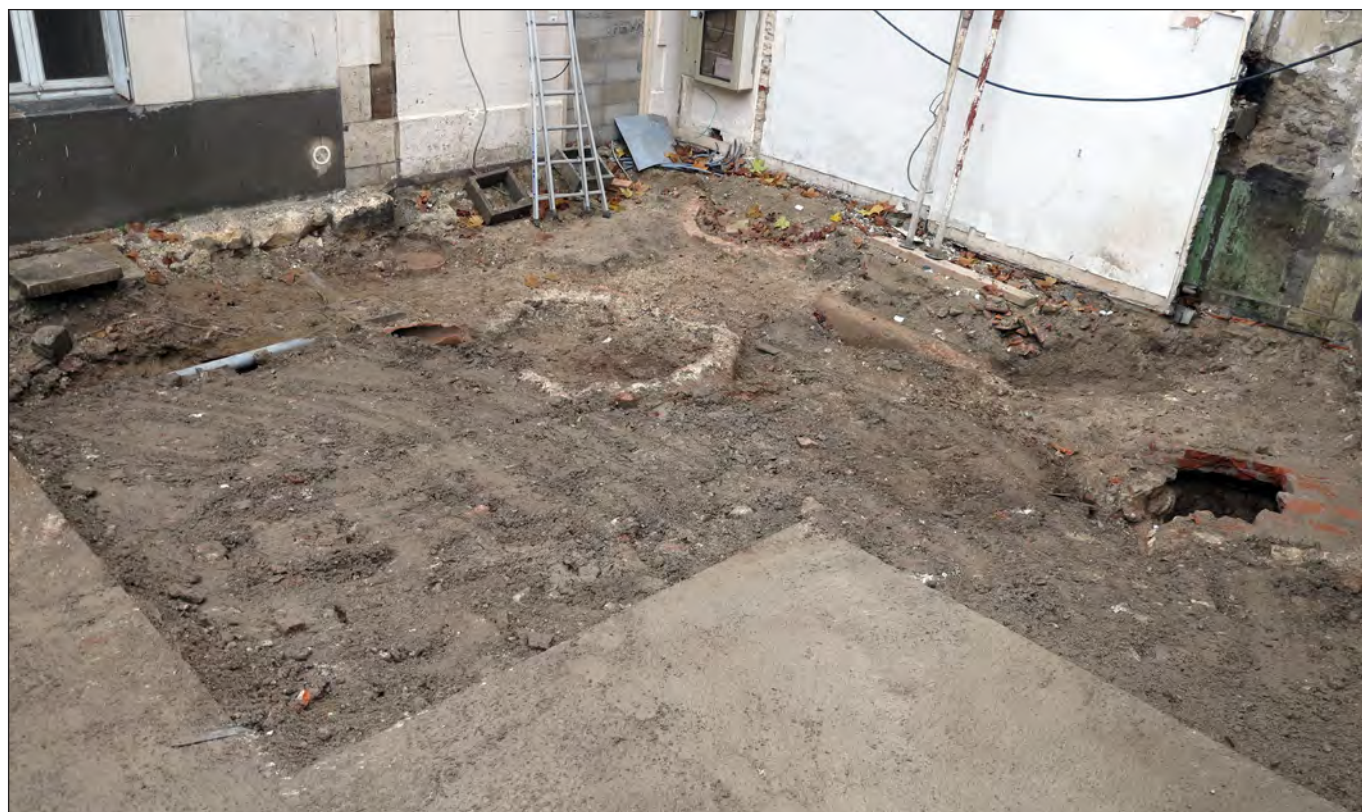
Fig. 15 : État du terrain après rebouchage des sondages et nivellement (Cliché : J. Courtois, SAMO).

sondages ont été stockés sur place et réemployés pour le remblaiement et le nivellement à la cote originelle de fond de forme (**Fig. 15**). L'intervention au moyen de la pelle mécanique était achevée au soir du mercredi 16 décembre.

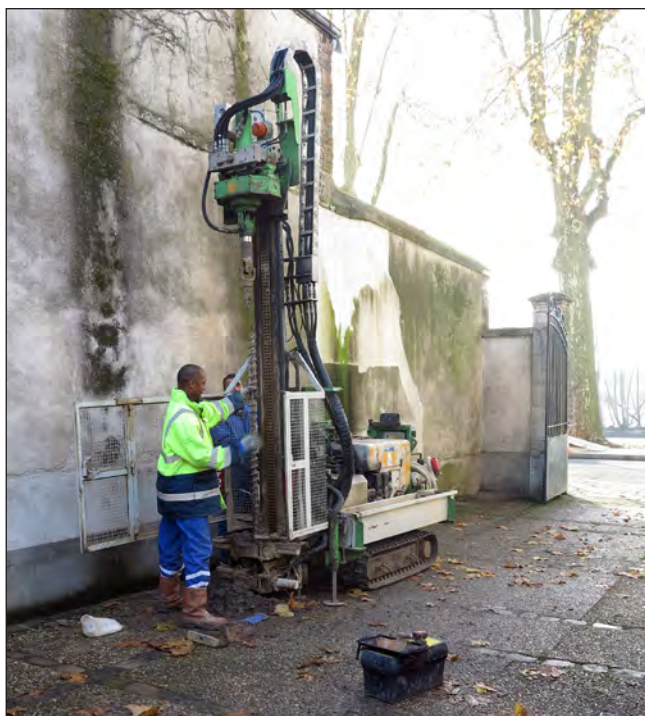
**Fig. 16 :** Sondages géotechniques dans la cour de la parcelle  
(Cliché : J. Courtois, SAMO)

Les trois sondages géotechniques ont été réalisés durant la matinée du jeudi 17 décembre par la société Ginger CEBTP. Ces sondages semi-destructifs ont été réalisés au moyen d'une tarière hélicoïdale de 63 mm de diamètre. Aux deux sondages initialement prévus, le choix s'est finalement porté sur la réalisation de trois sondages afin de couvrir un maximum d'espace et tenter de repérer la courtine antique. Le second sondage, volontairement implanté dans l'emprise du fossé de la Tour Neuve, a permis d'atteindre le fond de celui-ci à plus de 8,50 m sous le sol actuel (**Fig. 16**).

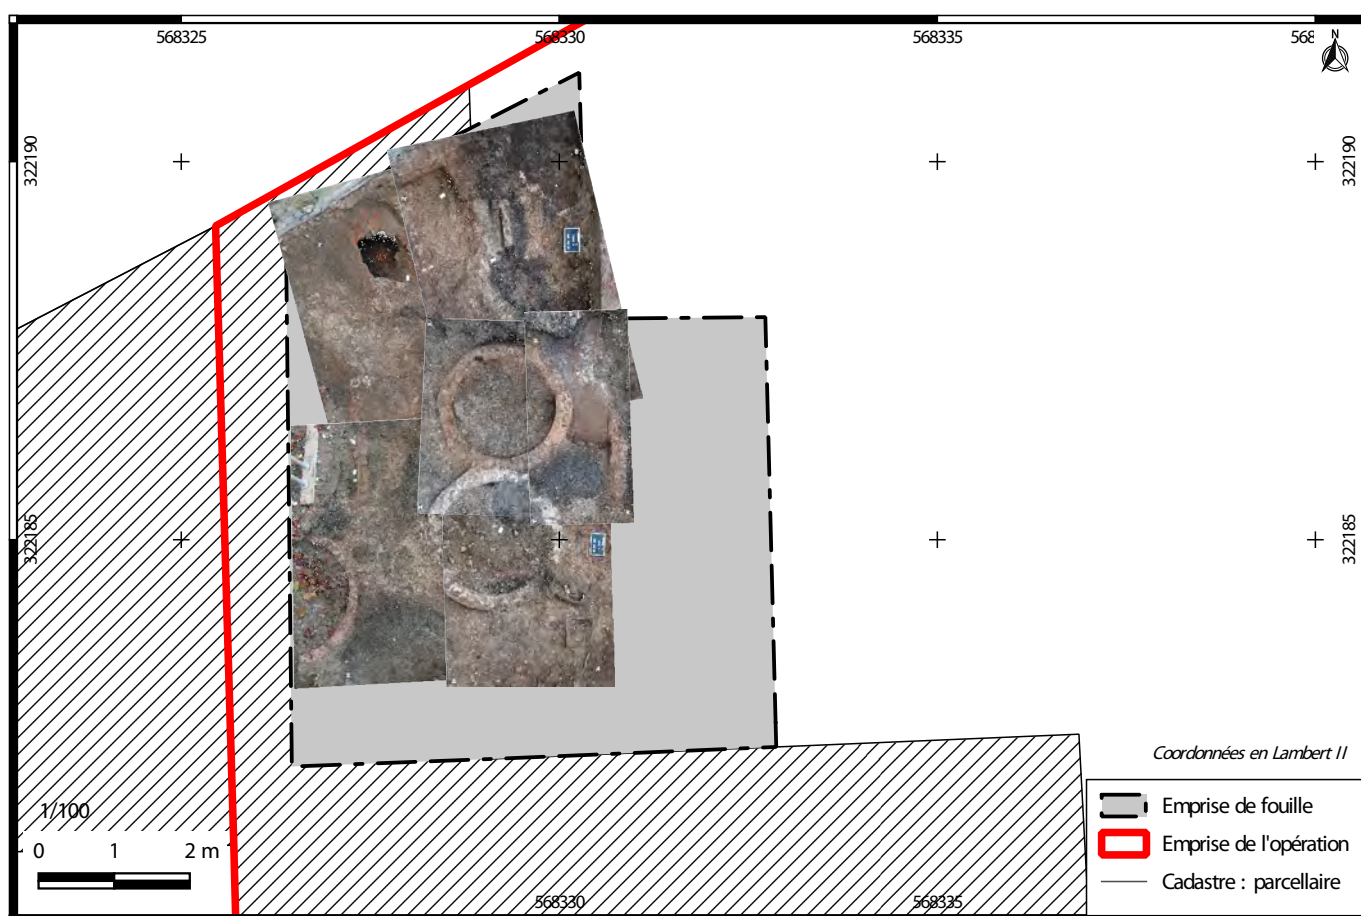
**Fig. 20** : Orthophotographies des structures apparentes après nettoyage (Cliché et DAO : J. Courtois, SAMO ; Fond de plan : SIGOR).

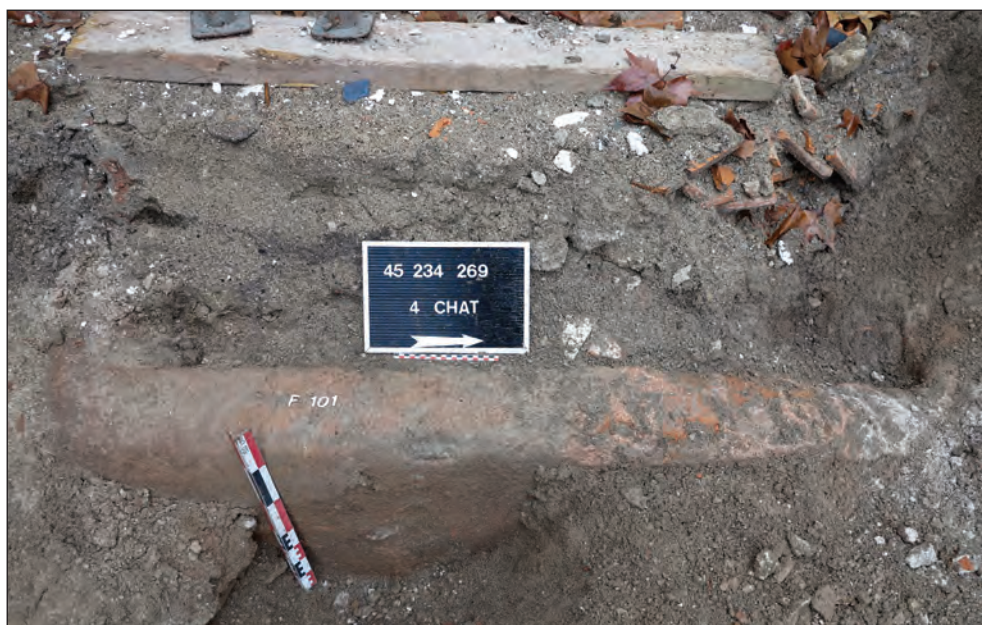
Fig. 22 : Paroi orientale du bac quadrangulaire F.101 (Cliché : J. Courtois, SAMO).

Le bac F.101 est un bac quadrangulaire situé juste au nord du bac F.100 (Fig. 21). Il semble orienté nord-sud et seule la paroi orientale est visible. Celle-ci est longue de 1,60 m et épaisse de 18 cm. Elle est composée de moellons et de TCA liés au mortier de tuileau avec un lissage du mortier sur la paroi externe. Le comblement correspond à un remblai de démolition. Le fond de cette structure n'a pas été atteint, mais le dégagement de la paroi externe orientale confirme une hauteur de 0,40 m *a minima* (Fig. 22).

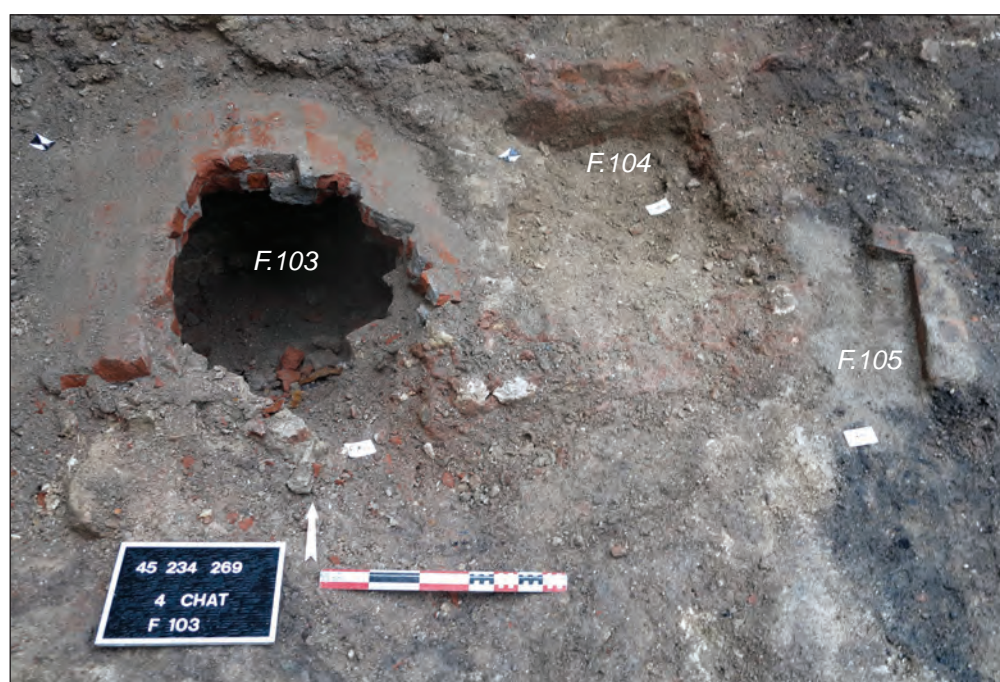
Fig. 23 : Puits F.103, bac F.104 et structure F.105 (Cliché : C. Alix, SAMO).

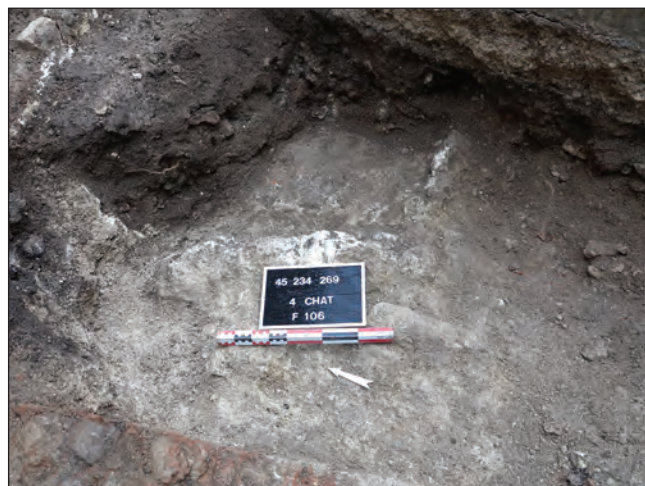
**Fig. 24 :** Bac F.106, dans l'angle nord-est de la zone de fouille (Cliché : J. Courtois, SAMO).

Repéré lors la réalisation d'un sondage profond à la pelle mécanique, le bac F.106 se situe en bordure orientale de la zone de fouille, à l'est du bac F.105 (Fig. 21). La forme globale de ce bac est assez peu lisible ; seule le quart sud-est a été dégagé, le reste étant probablement conservé dans les bermes adjacentes (Fig. 24). Il pourrait s'appuyer sur le mur parcellaire de la rue des Tanneurs juste au nord, daté des XIII<sup>e</sup>-XIV<sup>e</sup> s. L'ouverture serait alors de forme semi-circulaire ou en

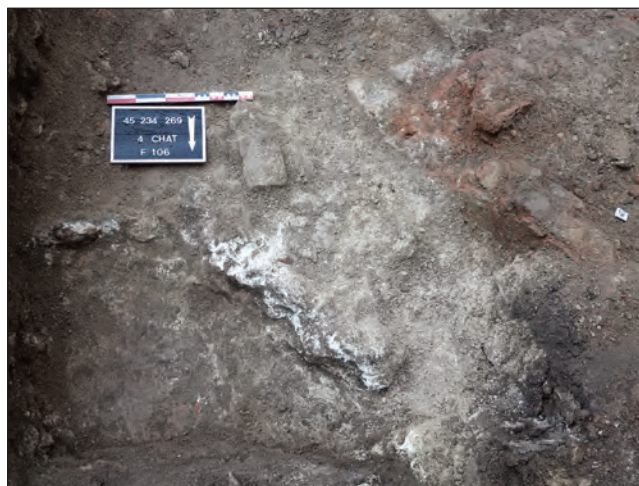
**Fig. 25 :** Bac F.106 (au premier plan) et bac F.104 sur sa semelle (au second plan) (Cliché : J. Courtois, SAMO).

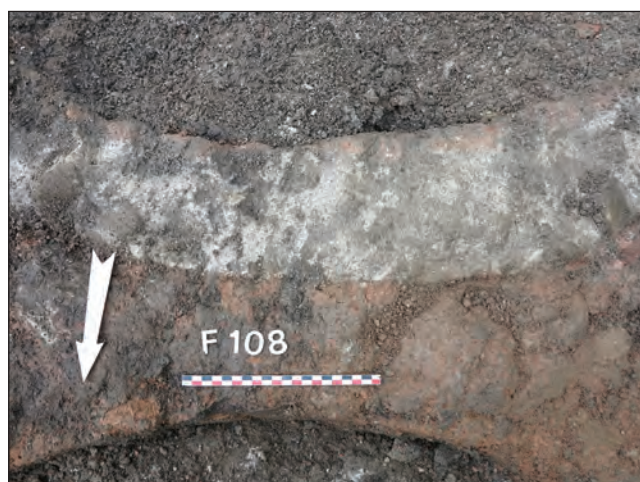
**Fig. 26 :** Maçonneries des cuves **F.108** et **F.110**. On voit clairement ici que **F.108** s'appuie sur **F.110** (Cliché : C. Alix, SAMO).

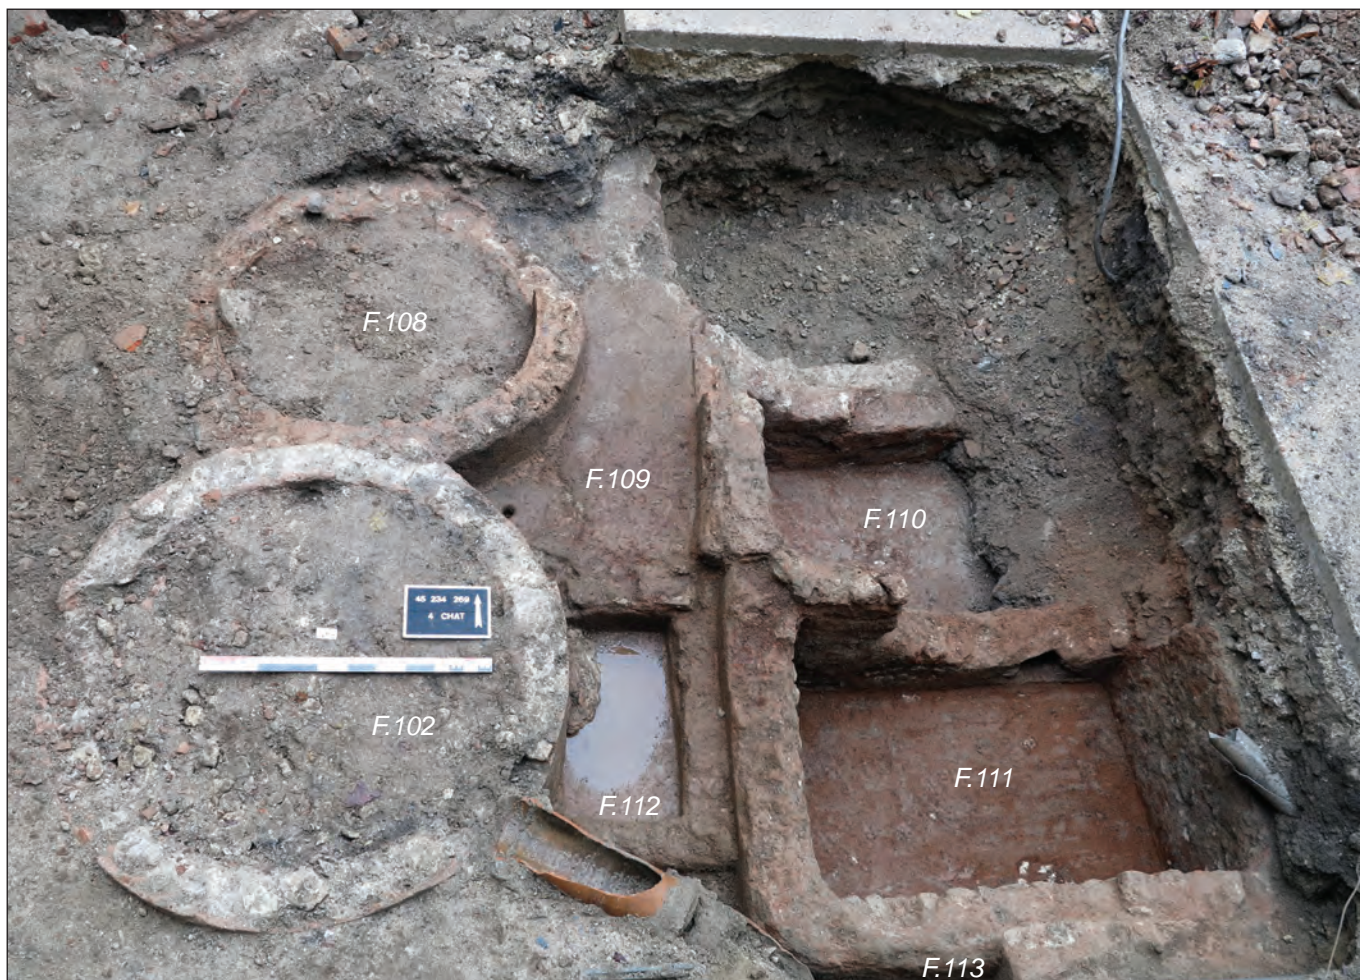
Fig. 27 : Ensembles de bacs et aménagements F.102, F.108, F.109, F.110, F.111 et F.112, vu depuis le sud (Cliché : J. Courtois, SAMO).

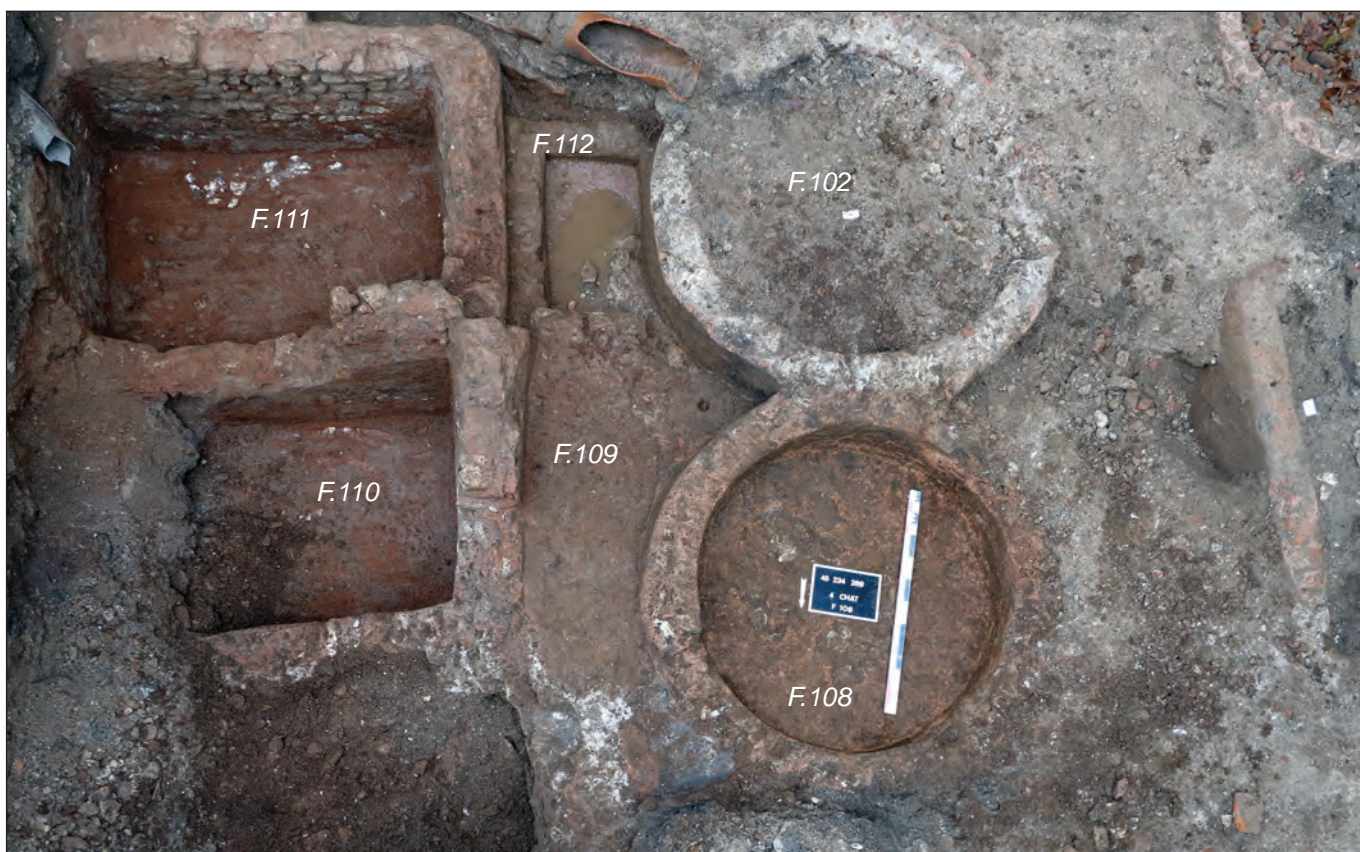
Fig. 28 : Ensembles de bacs et aménagements F.102, F.108, F.109, F.110, F.111 et F.112, vu depuis le nord (Cliché : J. Courtois, SAMO).

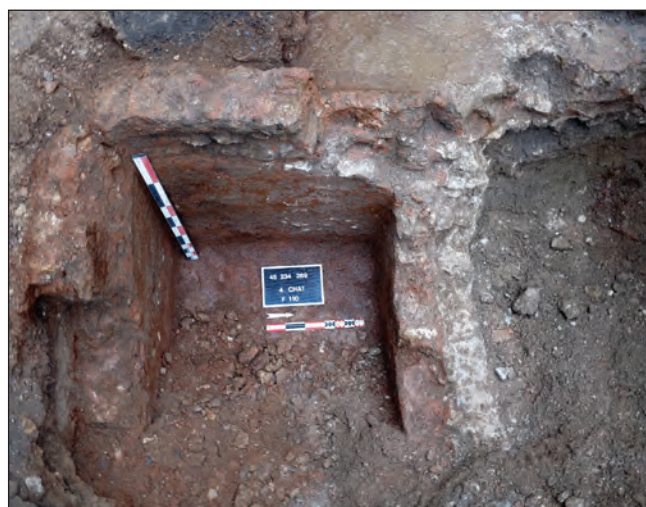
Fig. 29 : La cuve F.110 en cours de dégagement. À droite du cliché, la paroi nord doublée par le mur US 1037 sans mortier de tuileau (Cliché : C. Alix, SAMO).

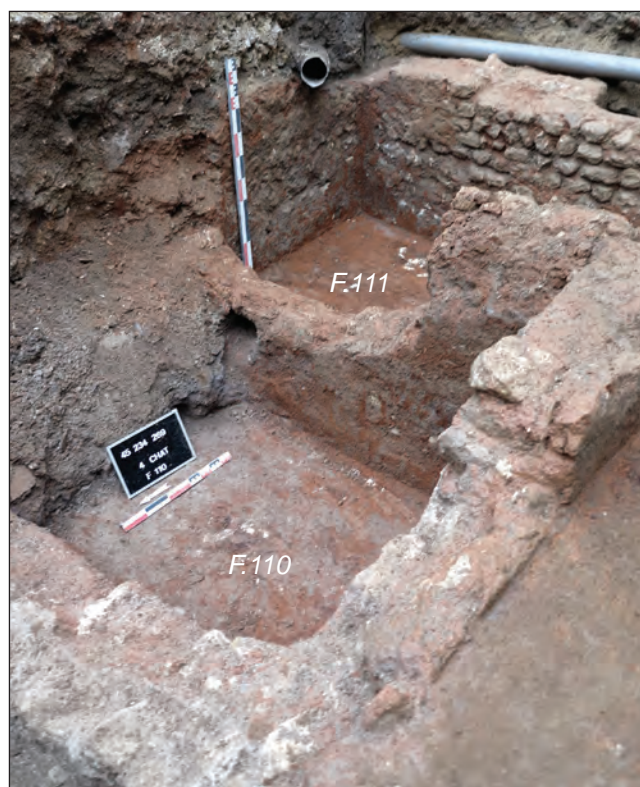
Fig. 30 : Bacs F.110 et F.111 avec le trou US 1050 permettant de les faire communiquer (Cliché : C. Alix, SAMO).

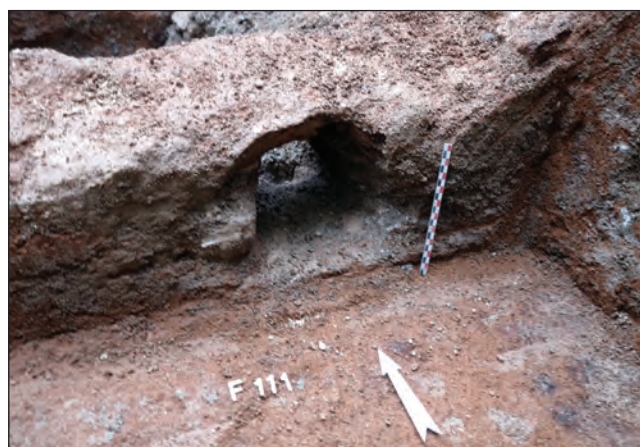
Fig. 31 : Détail du trou US 1050 dans la paroi séparant F.110 et F.111 (Cliché : C. Alix, SAMO).

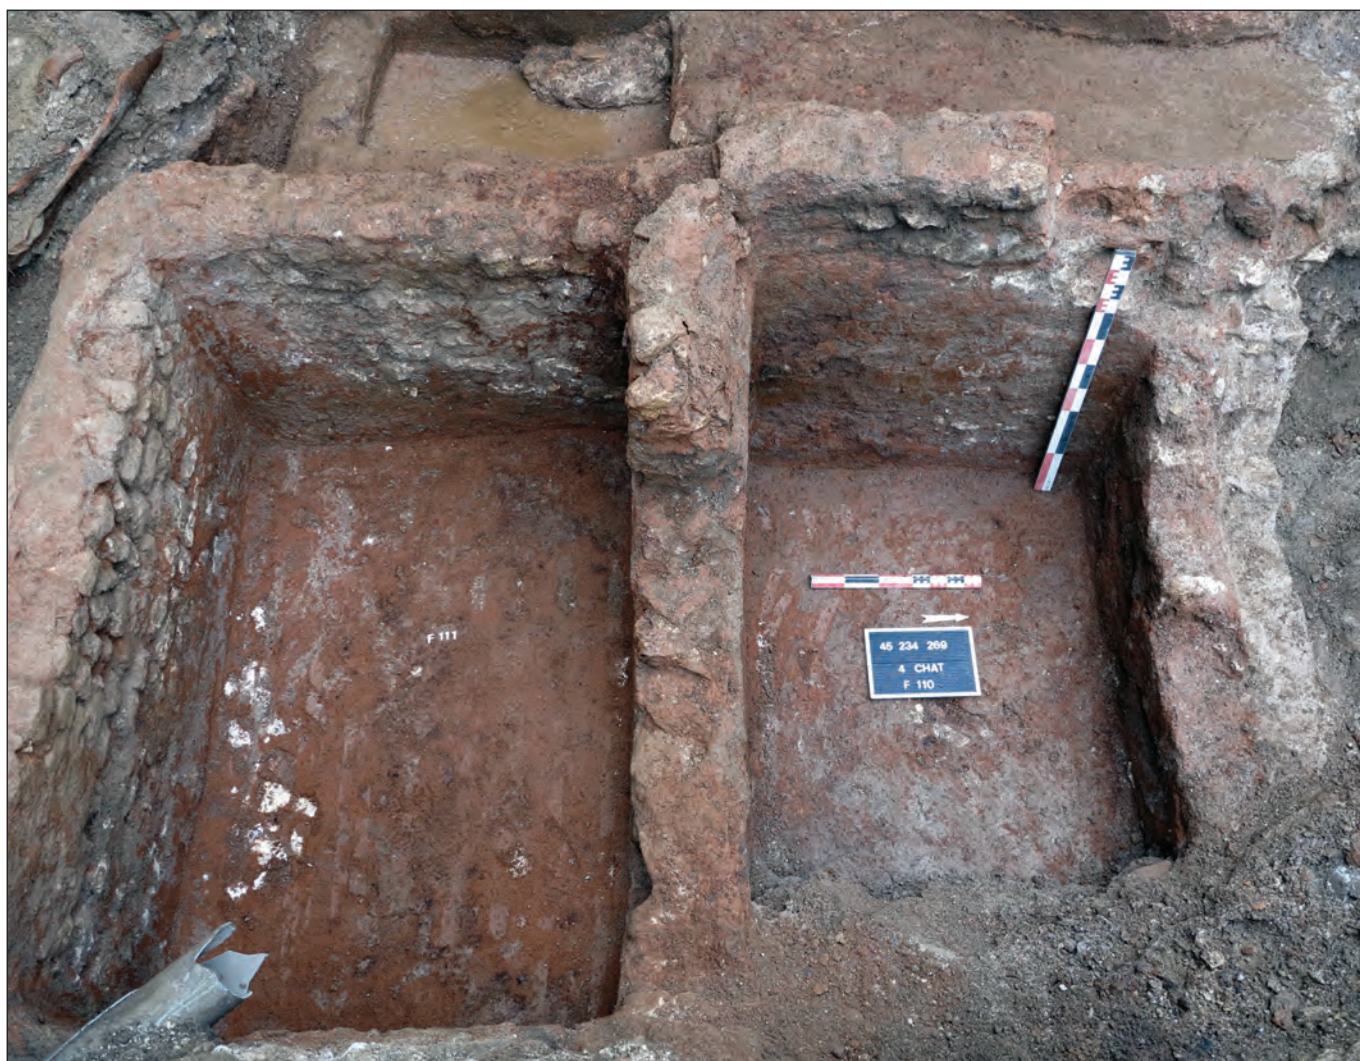
Fig. 32 : Bacs F.111 et F.110 (Cliché : J. Courtois, SAMO).

Le sol du bac est traité de manière identique à celui du bac F.110. Le fond se situe à la cote altimétrique de 94,33 m NGF, avec une hauteur conservée de 0,75 m. Le fond de ce bac se situe donc à environ 20 cm au-dessus de celui de F.110 (Fig. 30). La paroi séparant les deux bacs est par ailleurs percée d'un trou de 16 cm de large pour 13 cm de hauteur, qui permet de les faire communiquer l'un et l'autre (US 1050, Fig. 31). L'ouverture côté F.111 semble légèrement plus large que celle du côté de F.110, confirmant une fonction de transvasement des liquides du haut vers le bas, du bac F.111 vers le bac F.110. Avec cet aménagement, le synchronisme d'utilisation, voire de construction, entre ces deux bacs paraît alors évident.

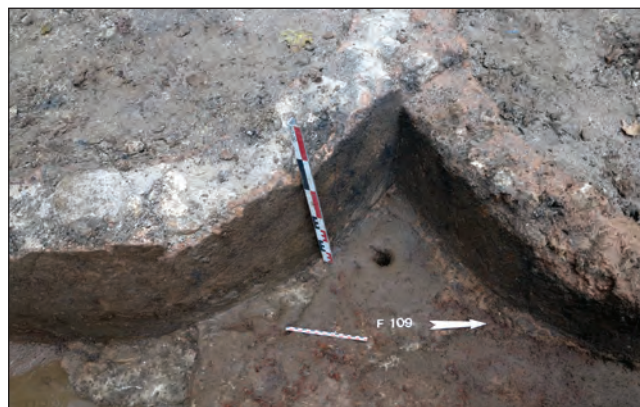
**Fig. 34** : Espace F.109 avec trou circulaire US 1048 (Cliché : C. Alix, SAMO).

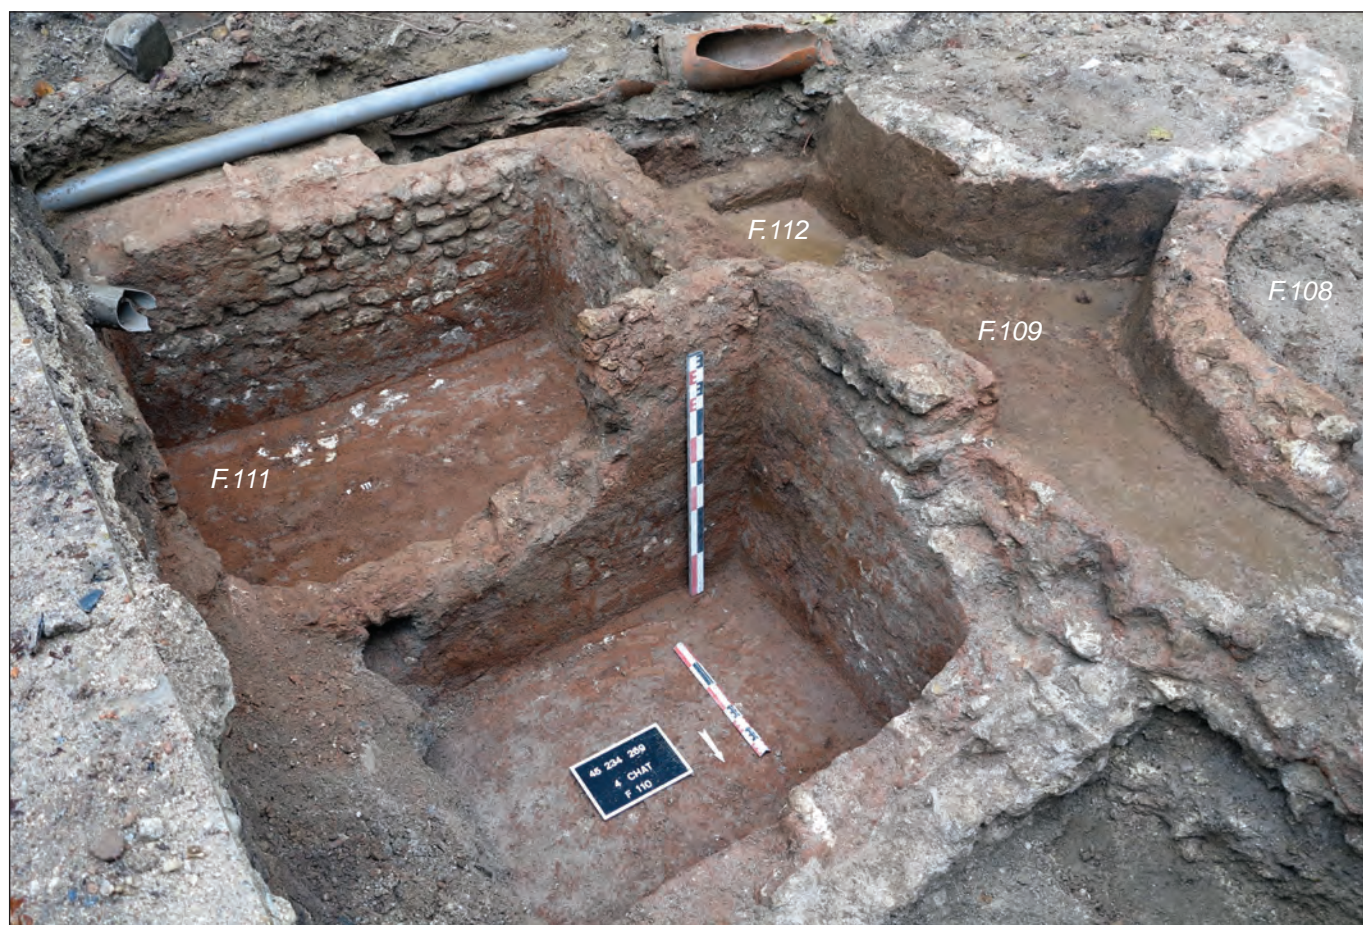
**Fig. 33** : Bacs F.110/F.111, séparés des bacs F.102/F.108 par l'espace F.109 et le bac F.112 (Cliché : J. Courtois, SAMO).

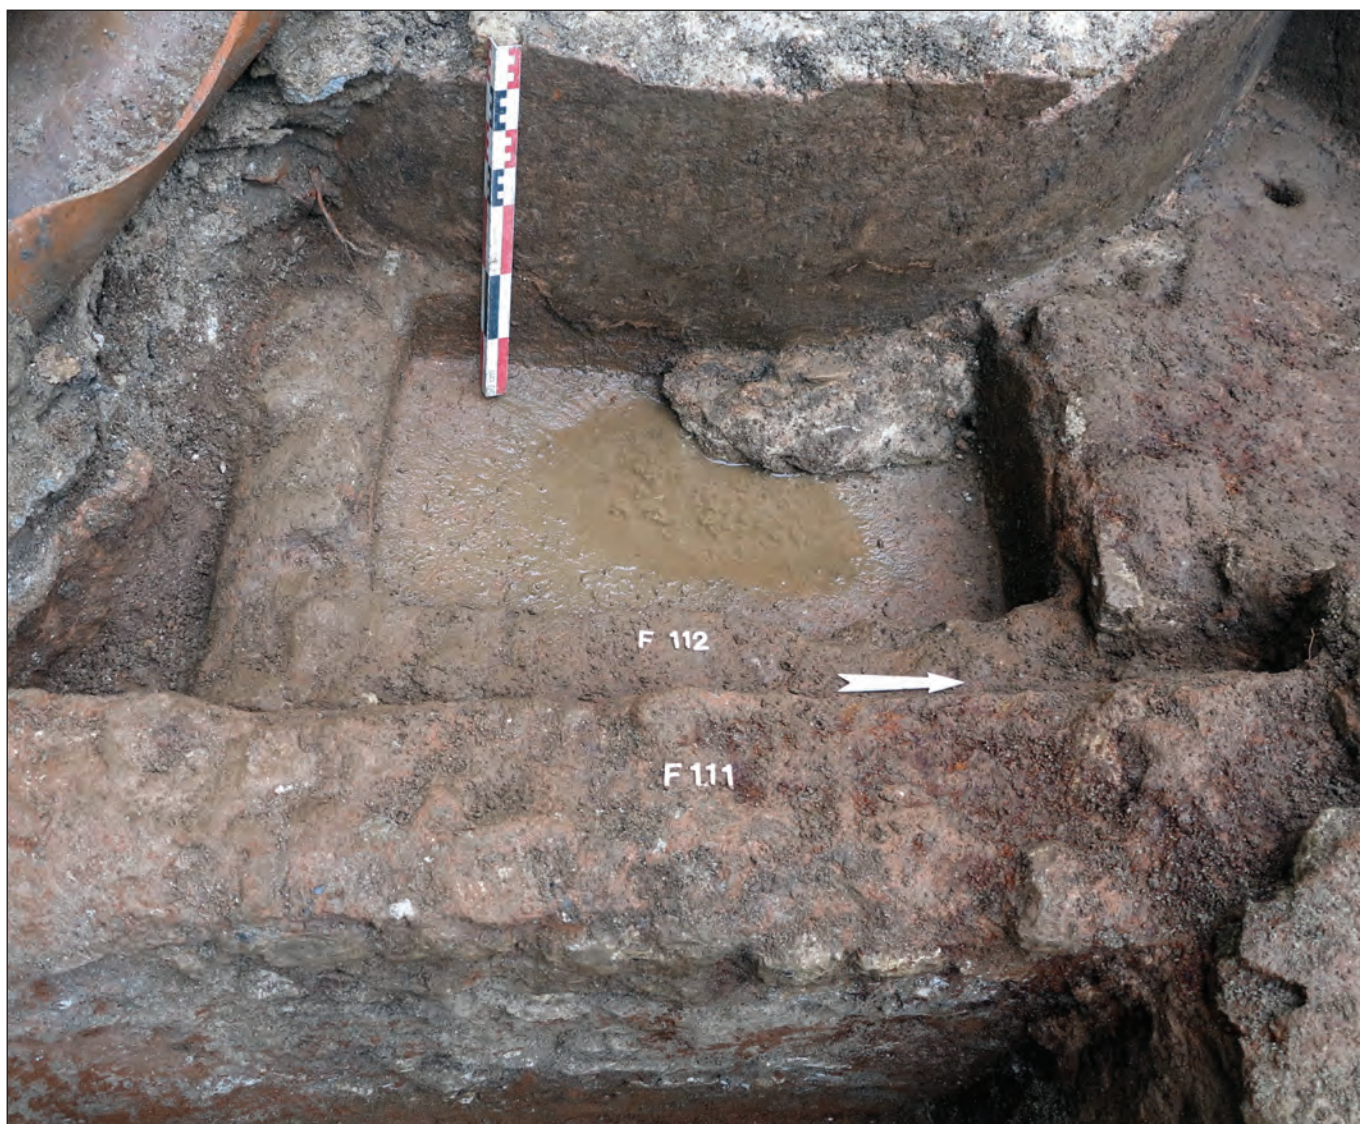
Fig. 35 : Bac quadrangulaire F.112, avec goulotte US 1049 (Cliché : C. Alix, SAMO).

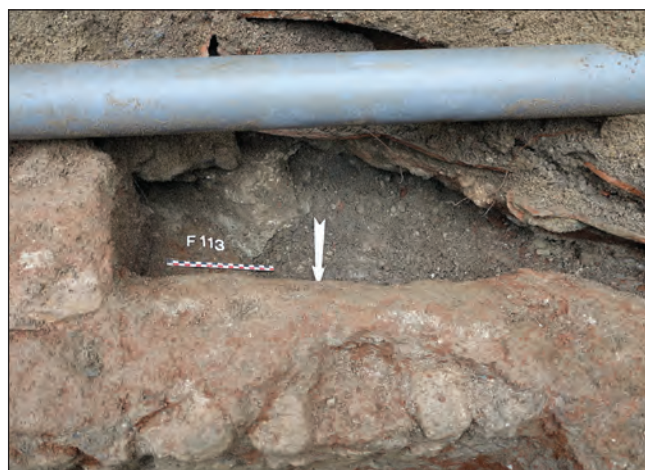
Fig. 36 : Bac quadrangulaire F.113, su sud du bac F.111 (Cliché : C. Alix, SAMO).

Ce bac n'est pas situé dans l'axe des cuves F.110 et F.111. Peut-il s'agir alors d'un bac de récupération lié à un espace de circulation, comme peut l'être le bac F.112 situé à proximité ?

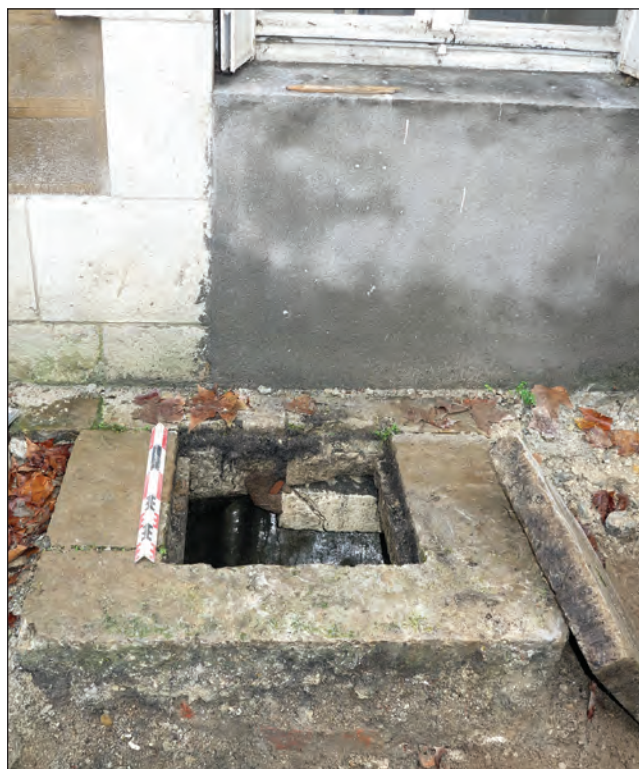
Fig. 37 : Ouverture permettant d'accéder au réservoir situé sous la maison (Cliché : C. Alix, SAMO).

Enfin, une ouverture quadrangulaire de 0,50 m de côté dans le sol, protégée par une dalle en calcaire de Beauce, est visible dans l'angle sud-est de la zone de fouille (**Fig. 21**, **Fig. 37**). L'ouverture était probablement déjà visible dans la cour, avant les travaux, puisqu'elle se situe à une altitude identique.

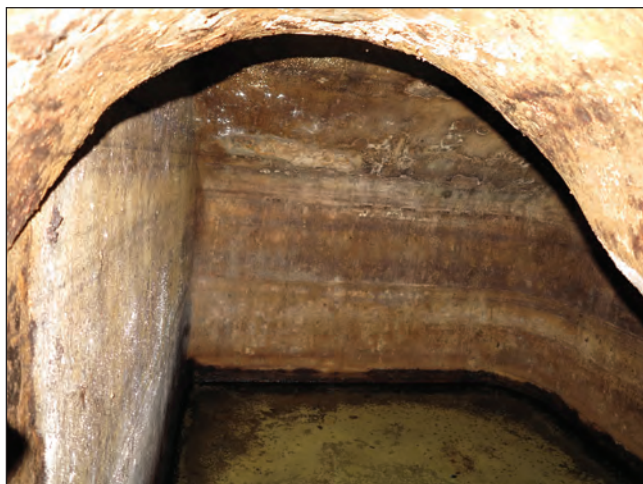
**Fig. 39 :** Cuve de latrine située sous la maison du 4 quai du Châtelet (Cliché : C. Alix, SAMO).

Les murs, le sol et la voûte sont entièrement recouverts d'un enduit (**Fig. 39**). Un filet d'eau d'environ 20 cm de haut était présent dans cette cuve. Une canalisation en terre cuite débouche en effet au niveau de la voûte dans le couloir d'accès.

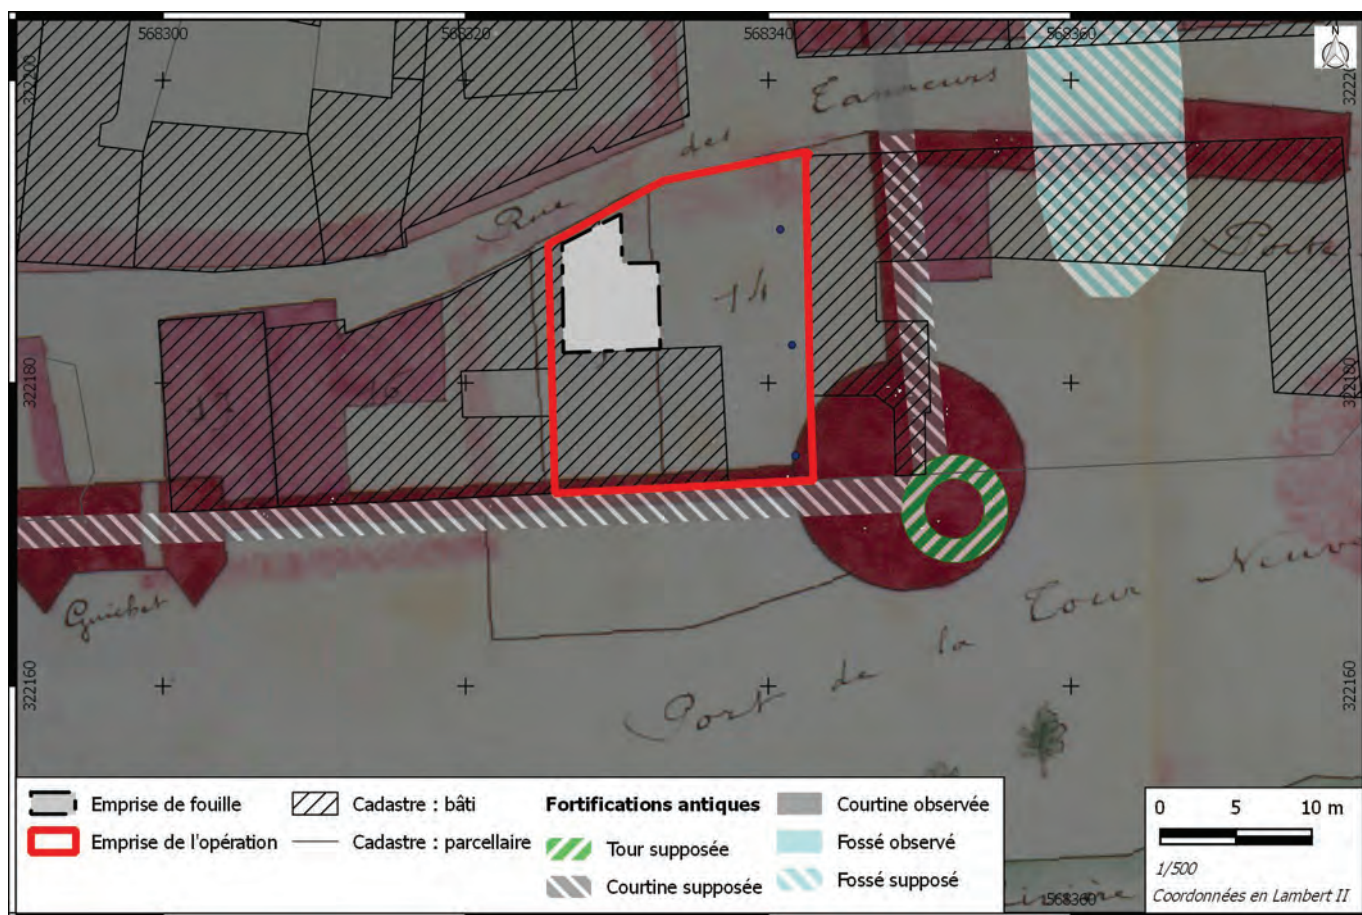
Fig. 41 : Hypothèse de restitution de l'angle sud-est de l'enceinte antique, avec plan Legrand en fond de plan (DAO : J. Courtois, SAMO ; Fond de plan : SIGOR).

Le tronçon oriental de l'enceinte est attesté au moins jusqu'au milieu de la rue des Tanneurs (Dupont 2010). Une visite réalisée auprès de Monsieur Bruno Guillemin, résidant au 2 bis quai du Châtelet, juste à l'est de la parcelle du présent diagnostic, a permis d'observer une fosse sceptique dont le côté oriental pourrait prendre appui sur la courtine antique (dans la continuité de la maçonnerie identifiée quelques mètres au nord). Au même endroit, le cadastre napoléonien de 1823 rapporte l'existence du mur pignon occidental d'un bâtiment qui n'existe plus, dans le prolongement de l'actuel bâtiment du 2 bis (Fig. 40). Ce mur pourrait correspondre lui aussi au prolongement vers le sud du mur de courtine. Enfin le plan Legrand (seconde moitié du XVIII<sup>e</sup> siècle) mentionne au même endroit la courtine moderne (Fig. 41).

Concernant le tronçon sud, si on admet bien que la tour « cassée » ou carré est d'origine antique (Vergnaud-Romagnési 1833), la courtine antique suit alors probablement le même tracé que la courtine médiévale telle que restituée sur le plan Legrand (Fig. 41).

La Tour Neuve serait donc bâtie au début du XIII<sup>e</sup> s. sur les fondations de la tour d'angle antique. Le creusement du fossé périphérique, large d'au moins 6,50 m et profond d'au moins 8 m, aurait provoqué la démolition totale d'une partie de la courtine antique, reconstruite à l'époque moderne lors du comblement des fossés (cf. plan Legrand, Fig. 41).

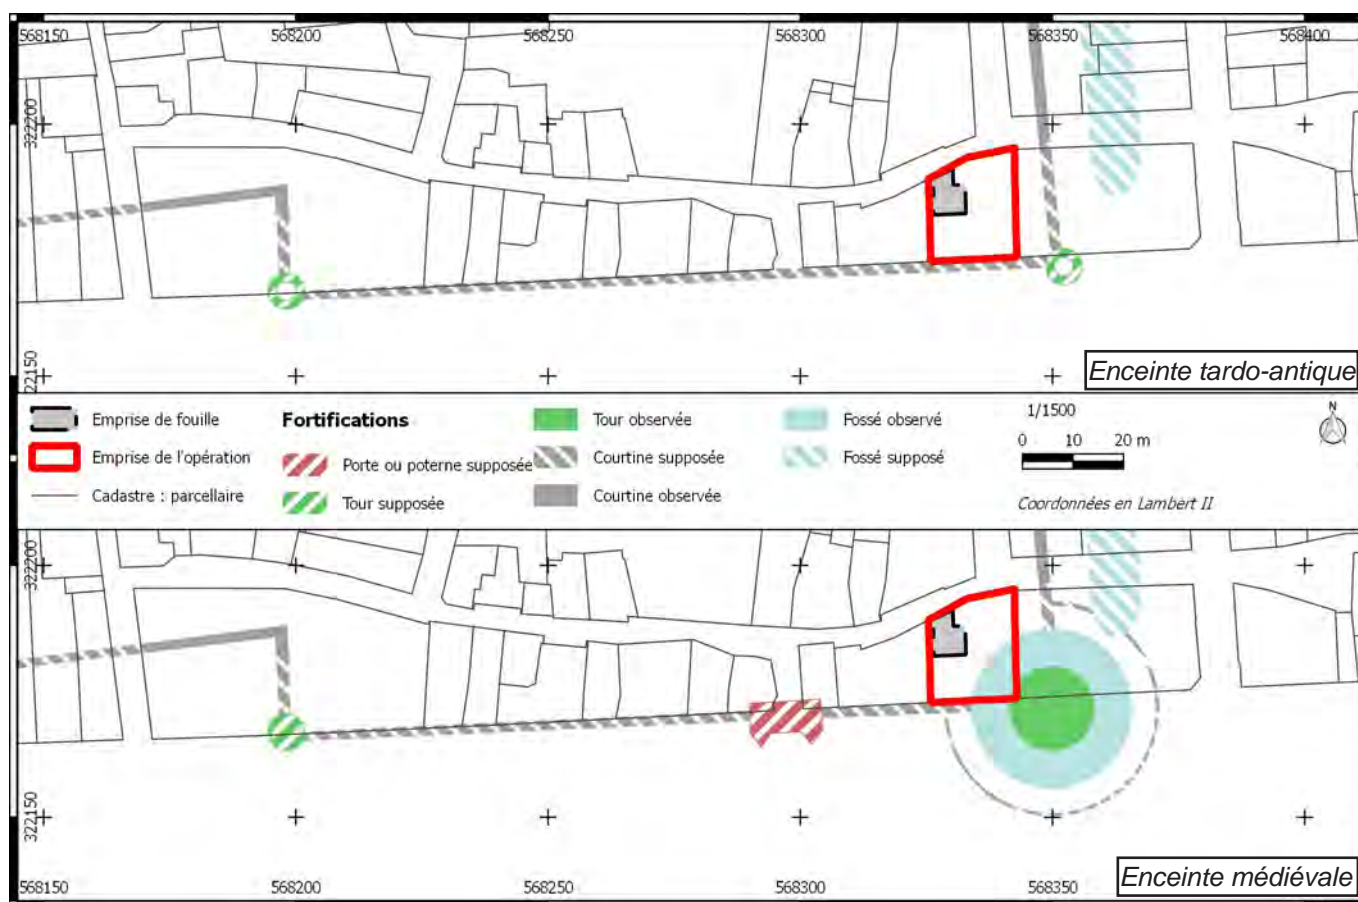
Fig. 42 : Évolution du système défensif de l'angle sud-ouest de l'enceinte urbaine entre l'époque antique et l'époque médiévale (DAO : J. Courtois, SAMO ; Fond de plan : SIGOR).

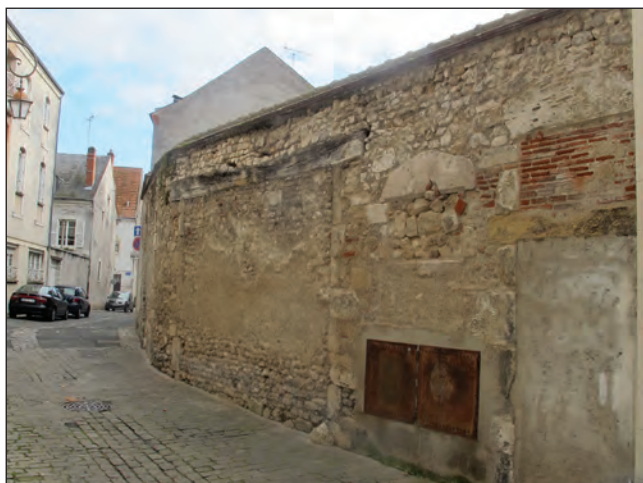
**Fig. 43 :** Mur de clôture nord vu depuis la rue des Tanneurs, portail rectangulaire, jour barlong et porte piétonne (Cliché : C. Alix, SAMO).

Le mur de clôture fermant au nord la cour du n° 4 quai du Châtelet n'est pas rectiligne mais est formé de deux segments contigus qui suivent le tracé de la rue des Tanneurs. Sur son segment occidental sont visibles les vestiges de quatre ouvertures médiévales, actuellement murées. Ces éléments semblent insérés dans le parement du mur constitué d'un petit appareil de moellons irréguliers de calcaire de Beauce liés et enduit au mortier de chaux. Ces éléments ne paraissent pas résulter d'un remontage (remploi), mais en l'absence d'une étude fine de l'élévation, il reste difficile d'être catégorique.

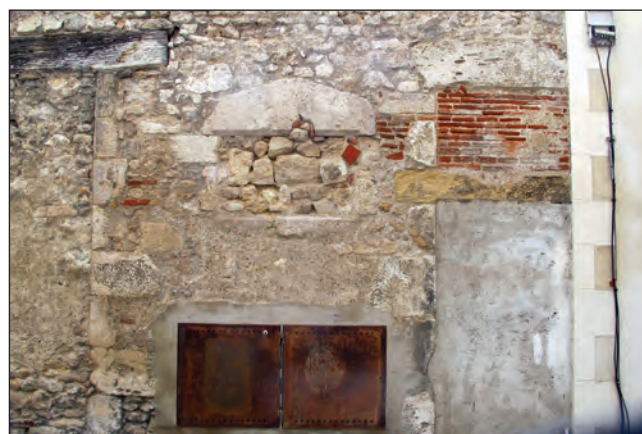
**Fig. 44 :** Mur de clôture nord vu depuis la rue des Tanneurs, porte piétonne et jour barlong (Cliché : C. Alix, SAMO).

La porte piétonne présentait une ouverture haute de 2,16 m pour une largeur 1,02 m. Son piédroit occidental est actuellement masqué par l'enduit de la maison voisine à l'ouest (Fig. 44) ; celui de l'est présente cinq blocs en calcaire de Beauce, surportant un linteau en calcaire d'Apremont. La mixité des matériaux (calcaire de Beauce et calcaire d'Apremont) n'est pas forcément le signe d'une reprise de l'ouverture (avec remploi éventuel du linteau). Au contraire, cette association de matériaux caractérise les ouvertures de quelques maisons étudiées à Orléans, toutes datées de la 2e moitié du XIIIe s. ou du XIVe s. : Hôtel des Créneaux 1 place de la République, n° 206 rue de Bourgogne / rue du Bœuf-Sainte-Croix, n° 8 rue des Gobelets.

À gauche de ce jour, s'ouvre à 2 m du sol actuel de la rue un jour rectangulaire barlong (0,95 m de longueur x 0,58 m de hauteur) dont l'encadrement est en calcaire de Beauce (Fig. 44). L'appui et chacun des piédroits sont constitués de deux blocs tandis que le linteau est en bâtière (tête du bloc mesurant 0,45 cm de hauteur).

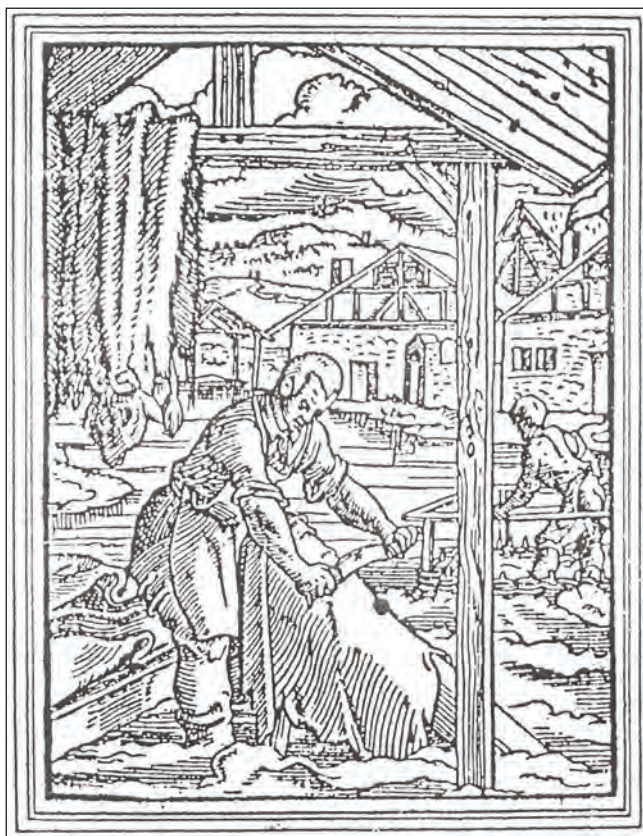
**Fig. 46 :** Le travail du tanneur. Au premier plan, travail sur chevalet ; au second plan, foulage sur pied. On peut remarquer au premier plan une dépouille de bovidé non désossée (Extrait de Jaudin-Carré 1994 : 500 ; reproduit à partir de Vié 1998 : Fig. 42).
