# Orléans, 4 Quai du Châtelet

Site 45.234.269

Programme 19 - Le fait urbain

Janvier 2016

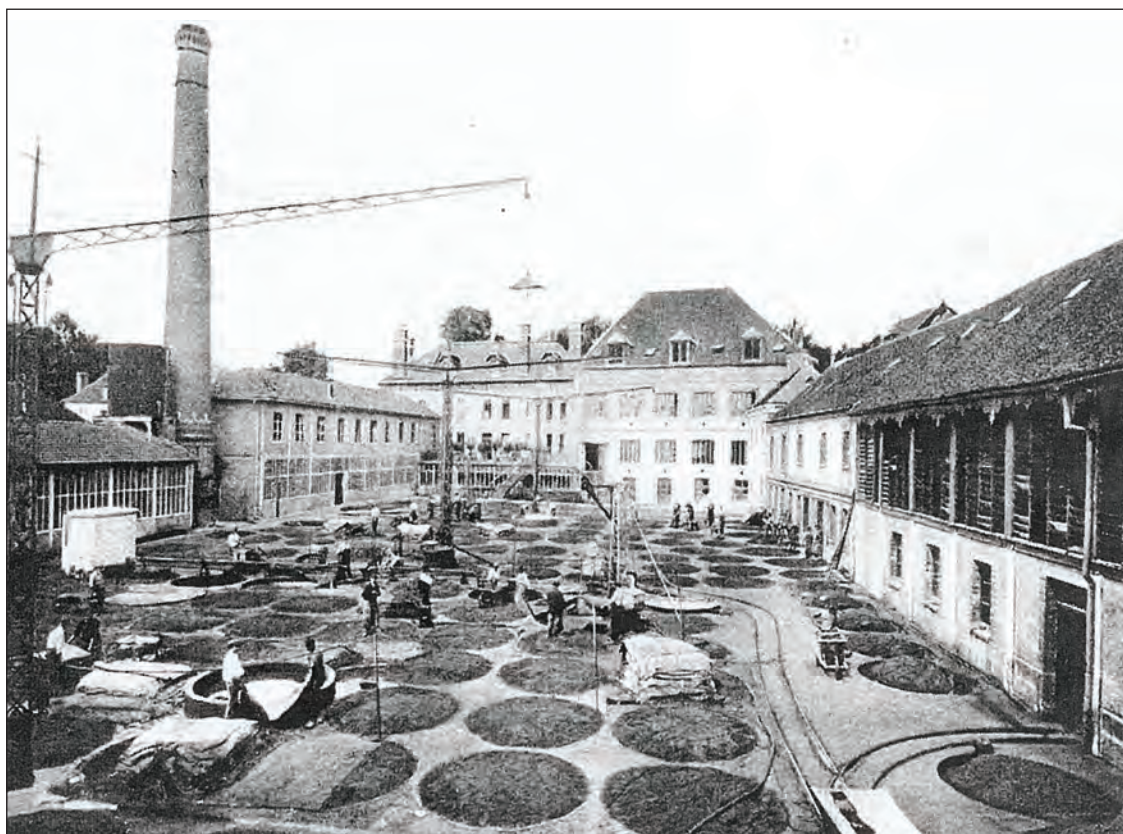
**Fig. 47 :** Sens (Yonne), cour principale des tanneries de Sens en 1936 (extrait de AZÉMA 2004 : 104).

Les cuves maçonnées mises au jour correspondraient dès lors plutôt à la phase de tannage. La nécessité de garder une humidité constante durant cette phase explique ainsi l'emploi de mortier de tuileau, parfaitement étanche. Les fosses sont probablement à l'air libre, dans un espace de cour ou sous un auvent que le diagnostic n'a pas permis de mettre au jour. La multiplicité des fosses s'explique par la nécessité d'effectuer des mises en fosse successives avec différents tan, qui durent chacune plusieurs mois. La capacité de production d'un atelier est donc dépendant du nombre de fosses à disposition (par exemple, sur les tanneries les plus récentes, le nombre de fosses employées évoque un processus d'industrialisation : **Fig. 47**).
