SICAVOR : Système d'Information Contextuel sur les Caves d'Orléans (2015-2017)

Volume 3 : études géologiques et géotechniques

Décembre 2017

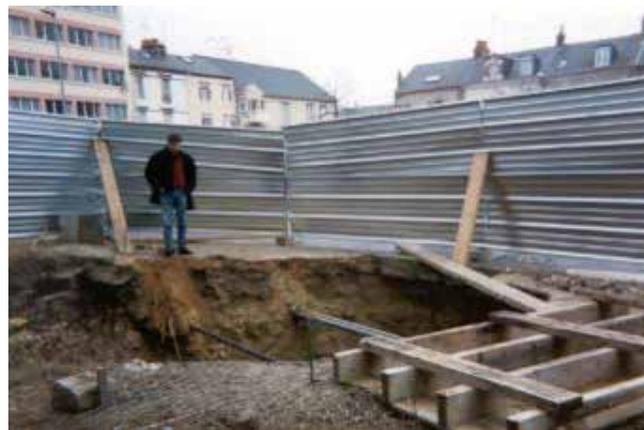
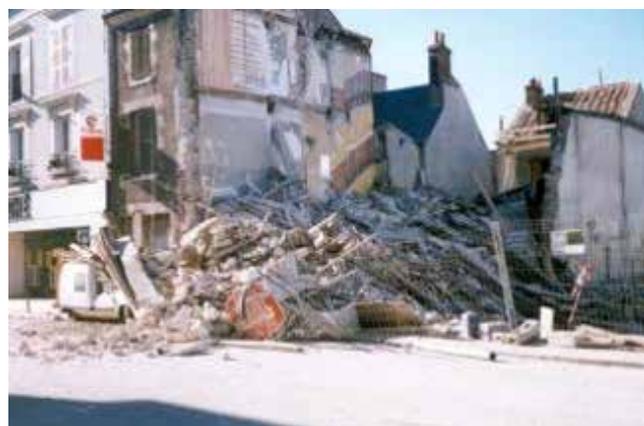
Fig. 5 : Désordres en surface liés à des effondrements de cavités souterraines à Orléans. Au-dessus, a : Fontis (diamètre 6 m, profondeur 11 m) ; en-dessous, b : Effondrement d'une maison Faubourg Banner. (Cl. : DEPR, Orléans Métropole).

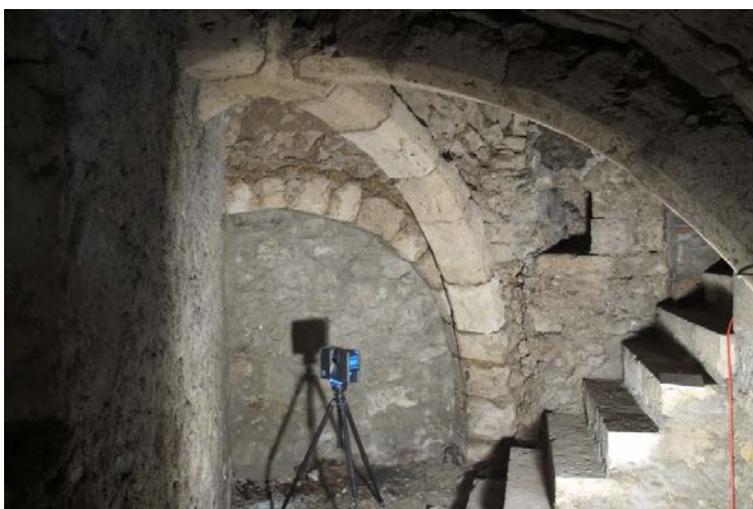
Le FARO® Focus 3D est un scanner 3D portable, développé par l'entreprise FARO® (*Illustration 10*). Pour l'utiliser, il faut le positionner sur trépied, choisir la résolution qui convient le mieux au type de relevé attendu et la génération ou non d'un nuage de points en couleur. Pour obtenir un nuage de points colorisé, des photographies seront prises par le scanner, à la fin du scan de la zone. Pour aider au post-traitement, des sphères blanches sont disposées à divers endroits stratégiques de la zone scannée. Une fois le scan lancé, le manipulateur doit se tenir à distance, pour éviter d'être, lui-même, scanné. Une fois le temps de relevé terminé, le FARO® Focus 3D et le trépied doivent être déplacés pour pouvoir relever la prochaine zone de la cavité. Il est primordial de laisser au minimum deux sphères blanches en communs afin de relier les scans entre eux. Le traitement de données se réalise ensuite grâce au logiciel SCENE, développé par l'entreprise FARO®.

Illustration 10 : Station de relevé du FARO® Focus 3D, exemple dans une cave rue Sainte-Euverte (Crédits : Pôle d'archéologie, 2016)

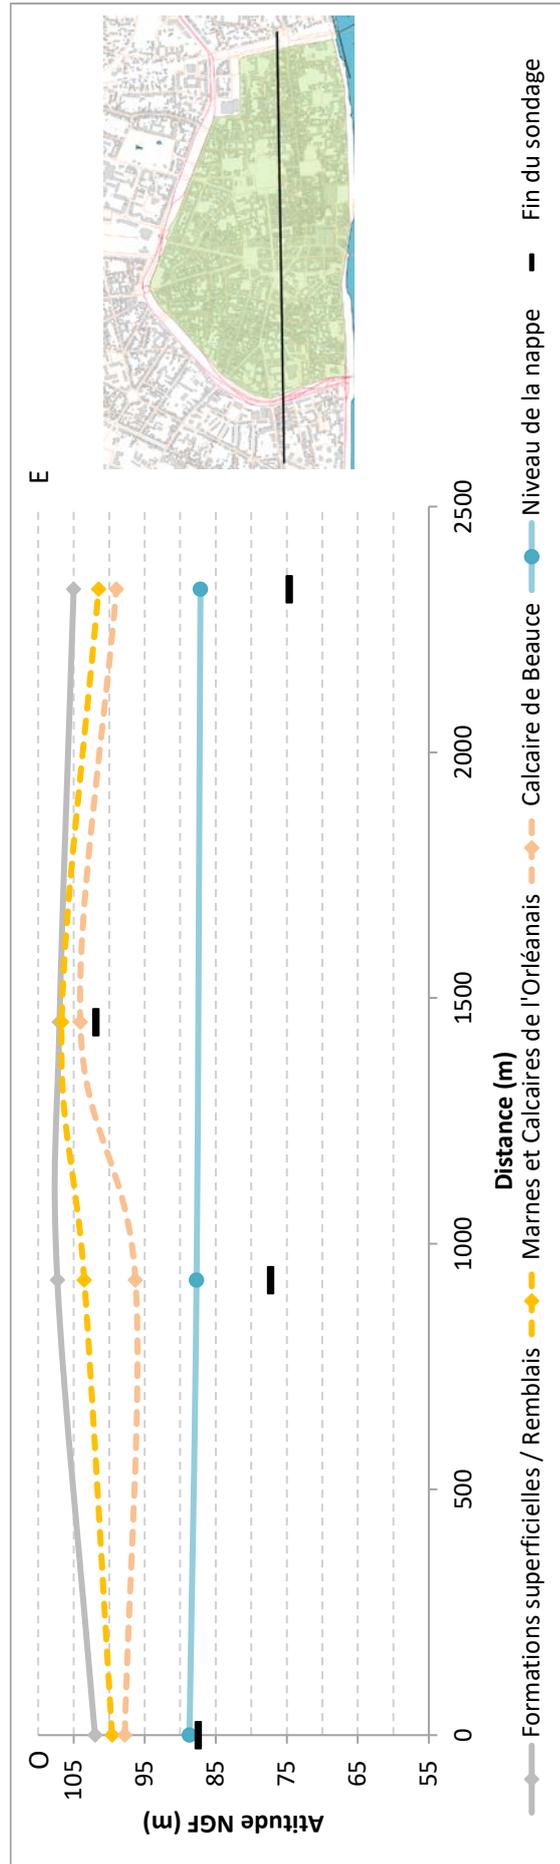
Illustration 15 : Coupe géologique numéro 2

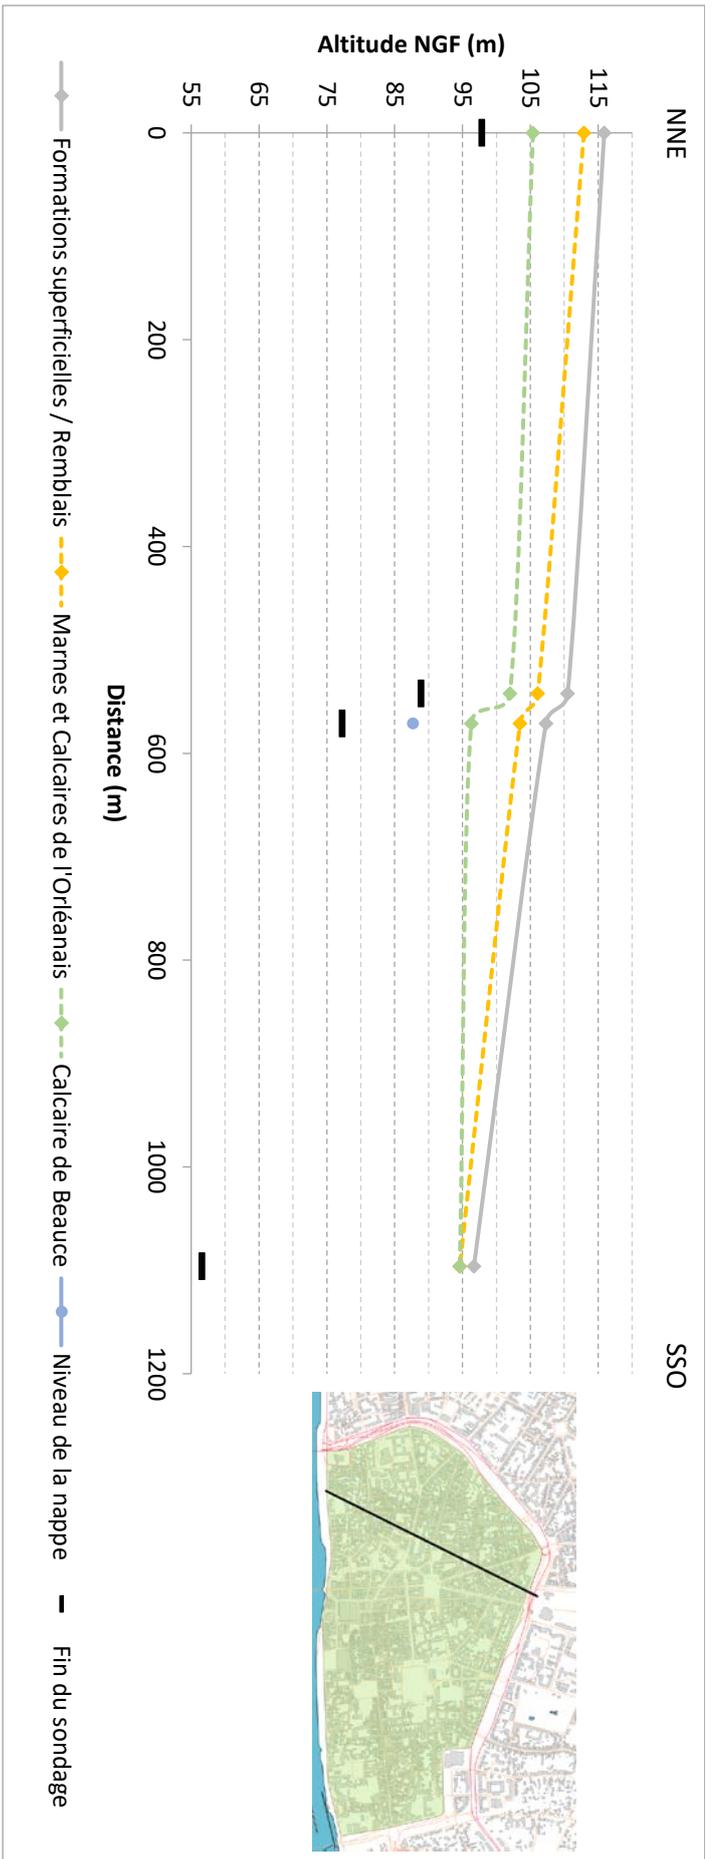
Illustration 16 : Coupe géologique numéro 3

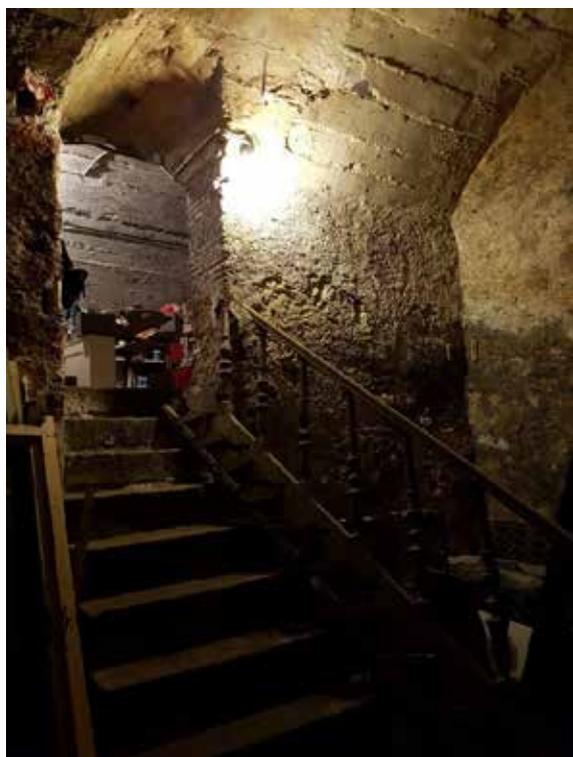
Illustration 18 : Différence de niveau entre les étages 1 et 2 de la cave du 26 rue des Ormes Saint-Victor (n°7), 25/04/2017.

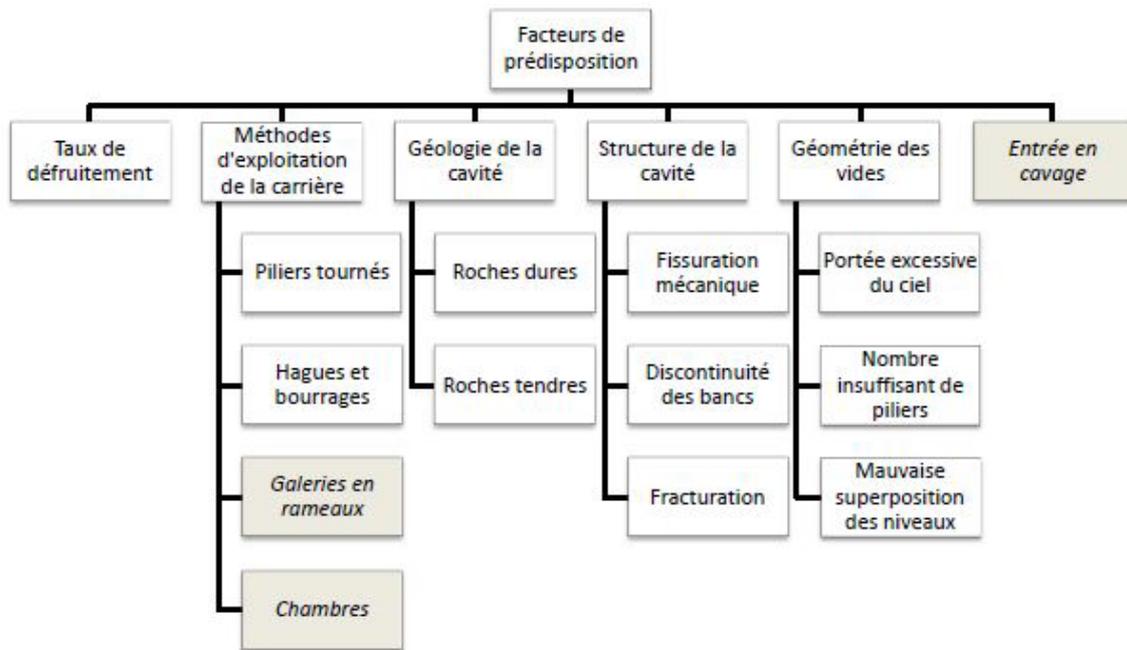
Illustration 29 : facteurs de prédisposition au risque de mouvements de terrains, lié à la présence d'une cavité anthropique.

Les cavités anthropiques orléanaises *intra-muros*, ne répondent pas à tous ces facteurs de prédisposition. Comme vu précédemment, les carrières sont exploitées en galeries ou en chambres. De plus, au vu de leur taille, il est évident que les méthodes d'exploitation vont jouer un rôle quasi-nul dans la stabilité. Aucune de ces carrières n'a d'entrée en cavage (depuis un coteau) : ce facteur ne va donc pas entrer en compte dans le diagnostic de stabilité. Enfin, les formations des calcaires de Beauce, dans laquelle se situe les carrières d'Orléans, ne possèdent pas de réels bancs, ni de fracturation. La structure de la cavité sera donc un facteur à surveiller mais son importance est à relativiser comparé aux facteurs restants. Le taux de défrèvement, la géologie de la cavité et la géométrie des vides sont les facteurs de prédisposition à surveiller de très près, pour l'étude des cavités anthropiques *intra-muros*.

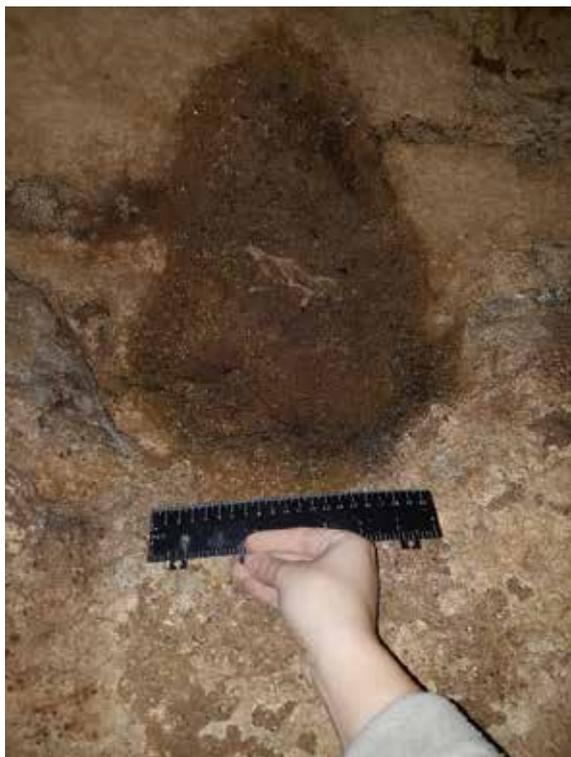
L'instabilité la plus retrouvée dans les carrières visitées (à 50 %), est la poche d'argile (*Illustration 30*). Ces poches d'argiles, de taille décimétrique à pluridécimétrique, résultent de l'altération du calcaire. Parfois, du sable se mêle à l'argile : c'est la preuve de la présence d'un réseau karstique (*Illustration 31*). Le déboufrage de ces poches est un risque d'instabilité pouvant conduire à un effondrement localisé. Il est donc important de les notifier et de suivre leur évolution. Parmi les cavités étudiées, aucune ne présente de désordres en surface.

Illustration 30 : poche d'argile, carrière du 21 rue Saint-Étienne (n°4), 07/04/2017.

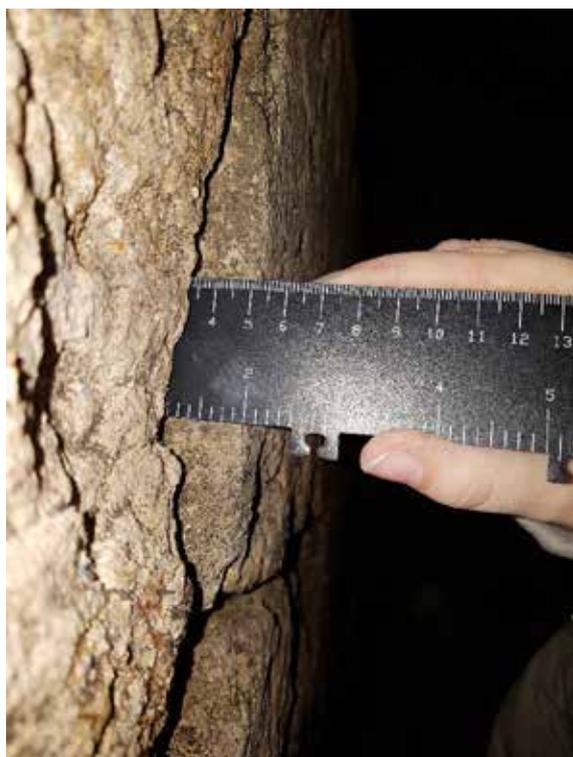
Enfin, des instabilités sont parfois présentes au niveau des confortements de la cavité. Ces instabilités peuvent être une altération du mortier liant deux blocs de pierre de taille, un effritement de la maçonnerie ou encore la présence de fissures (*Illustrations 43, 44, 45 et 46*). Ces instabilités sont la preuve qu'une maçonnerie se dégrade au fur et à mesure du temps et qu'il est important de surveiller l'évolution d'une carrière, même si elle est entièrement maçonnée.

Illustration 43 : Altération du mortier entre deux blocs de pierre dans la carrière du 21 rue Saint-Etienne (n°4), 07/04/2017.

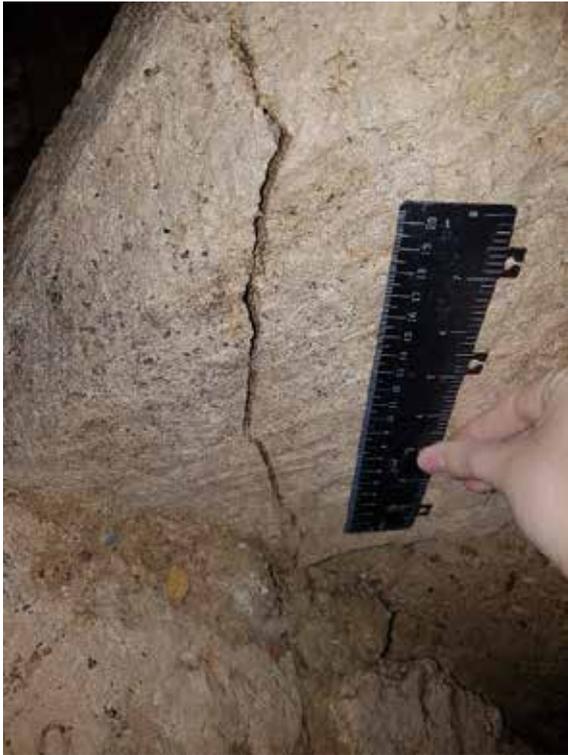
Illustration 45 : Fissure dans le linteau d'une niche, présente dans les escaliers de la cavité du 21 rue Saint-Etienne (n°4), 07/04/2017.

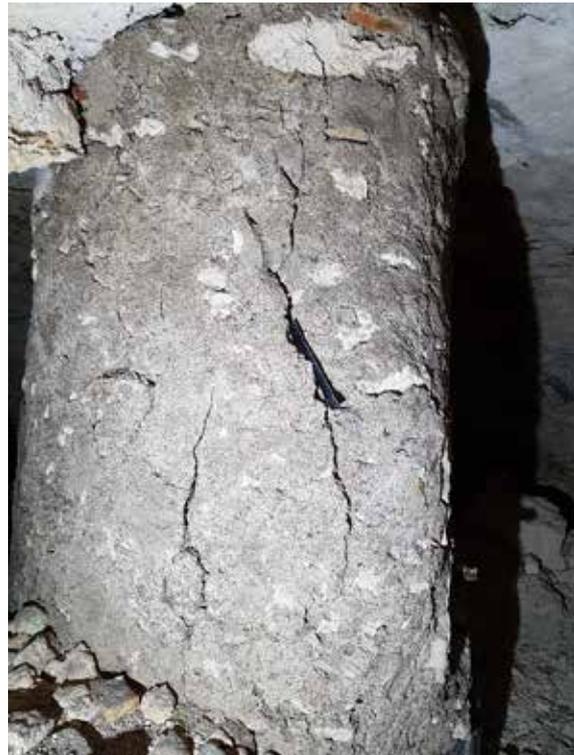
Illustration 46 : Exemple de fissure au niveau de la maçonnerie d'un puits dans la carrière du 20 Place Croix-Morin (n°9), 05/07/2017.

Une seule carrière possède réellement des instabilités importantes qui nécessite une intervention : la carrière du 20 Place Croix-Morin. Elle est l'unique carrière étudiée qui montre des remontées de cloches de fontis actuelles, ayant évolué en l'espace de six mois, et un effondrement de toit (en fond de carrière). De plus, l'élargissement du puits à sa base est un phénomène important à prendre en compte. Il est fort probable que le phénomène s'amplifie, entraînant une désolidarisation de plus en plus importante du puit (*Annexe 16*).

- La carrière du 11 rue du Tabour (n°3) a probablement subi un effondrement de puits (*Annexe 10*).
- Les carrières du 11 rue des Aydes (n°8, hors SICAVOR) et du 20 Place Croix-Morin possèdent des puits avec d'importantes fractures (*Annexe 15*).
- La carrière du 20 Place Croix-Morin possède un puits élargi à sa base et une remontée de cloche de fontis à l'aplomb d'un puisard (*Annexe 16*).

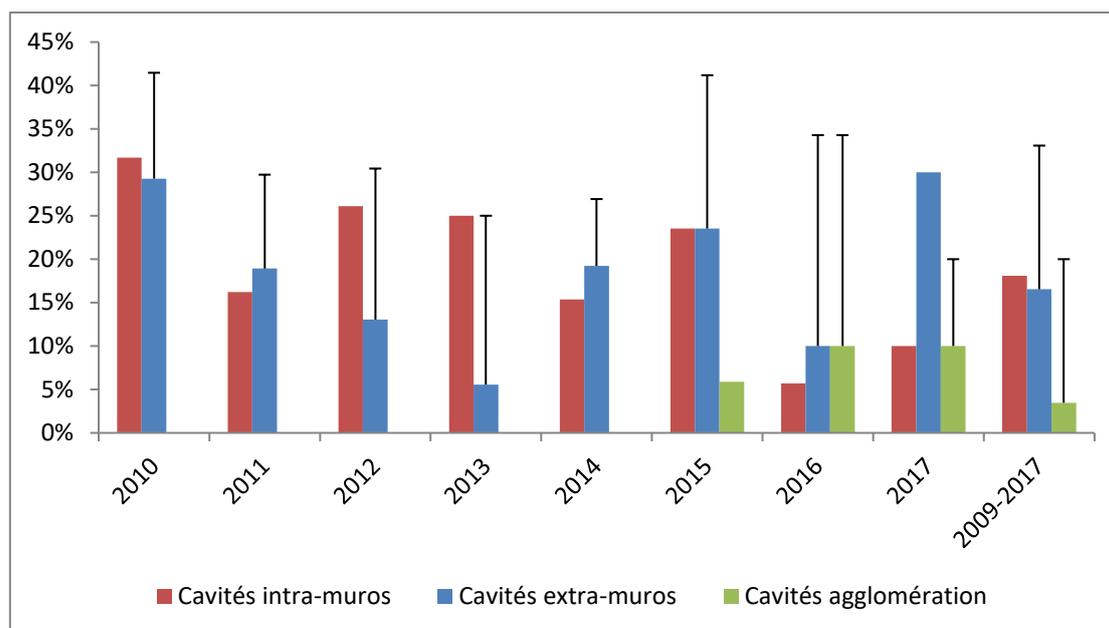
Ainsi, de janvier 2010 à mai 2017, 260 interventions ont été effectuées par le service risques d'Orléans Métropole. 99 sont liées à des cavités anthropiques, 118 sont liées à d'autres phénomènes naturels et 43 (situés tous en dehors d'Orléans *intra-muros*) à des phénomènes naturels non clairement identifiés avec la base de données. Ainsi, de 2010 à 2017, 18 % des interventions ont concernées des cavités *intra-muros*, contre 17 % en *extra-muros* et 3 % en agglomération. À noter la marge d'erreur non négligeable pour les interventions extra-muros et en agglomération, due au manque de précision sur le phénomène à l'origine de l'intervention d'Orléans Métropole (*Illustration 52*).

Illustration 52 : Graphique des interventions intra-muros, extra-muros et en agglomération liées à la présence de cavités souterraines anthropiques, entre 2010 et 2017, obtenues par la base de données d'Orléans Métropole.

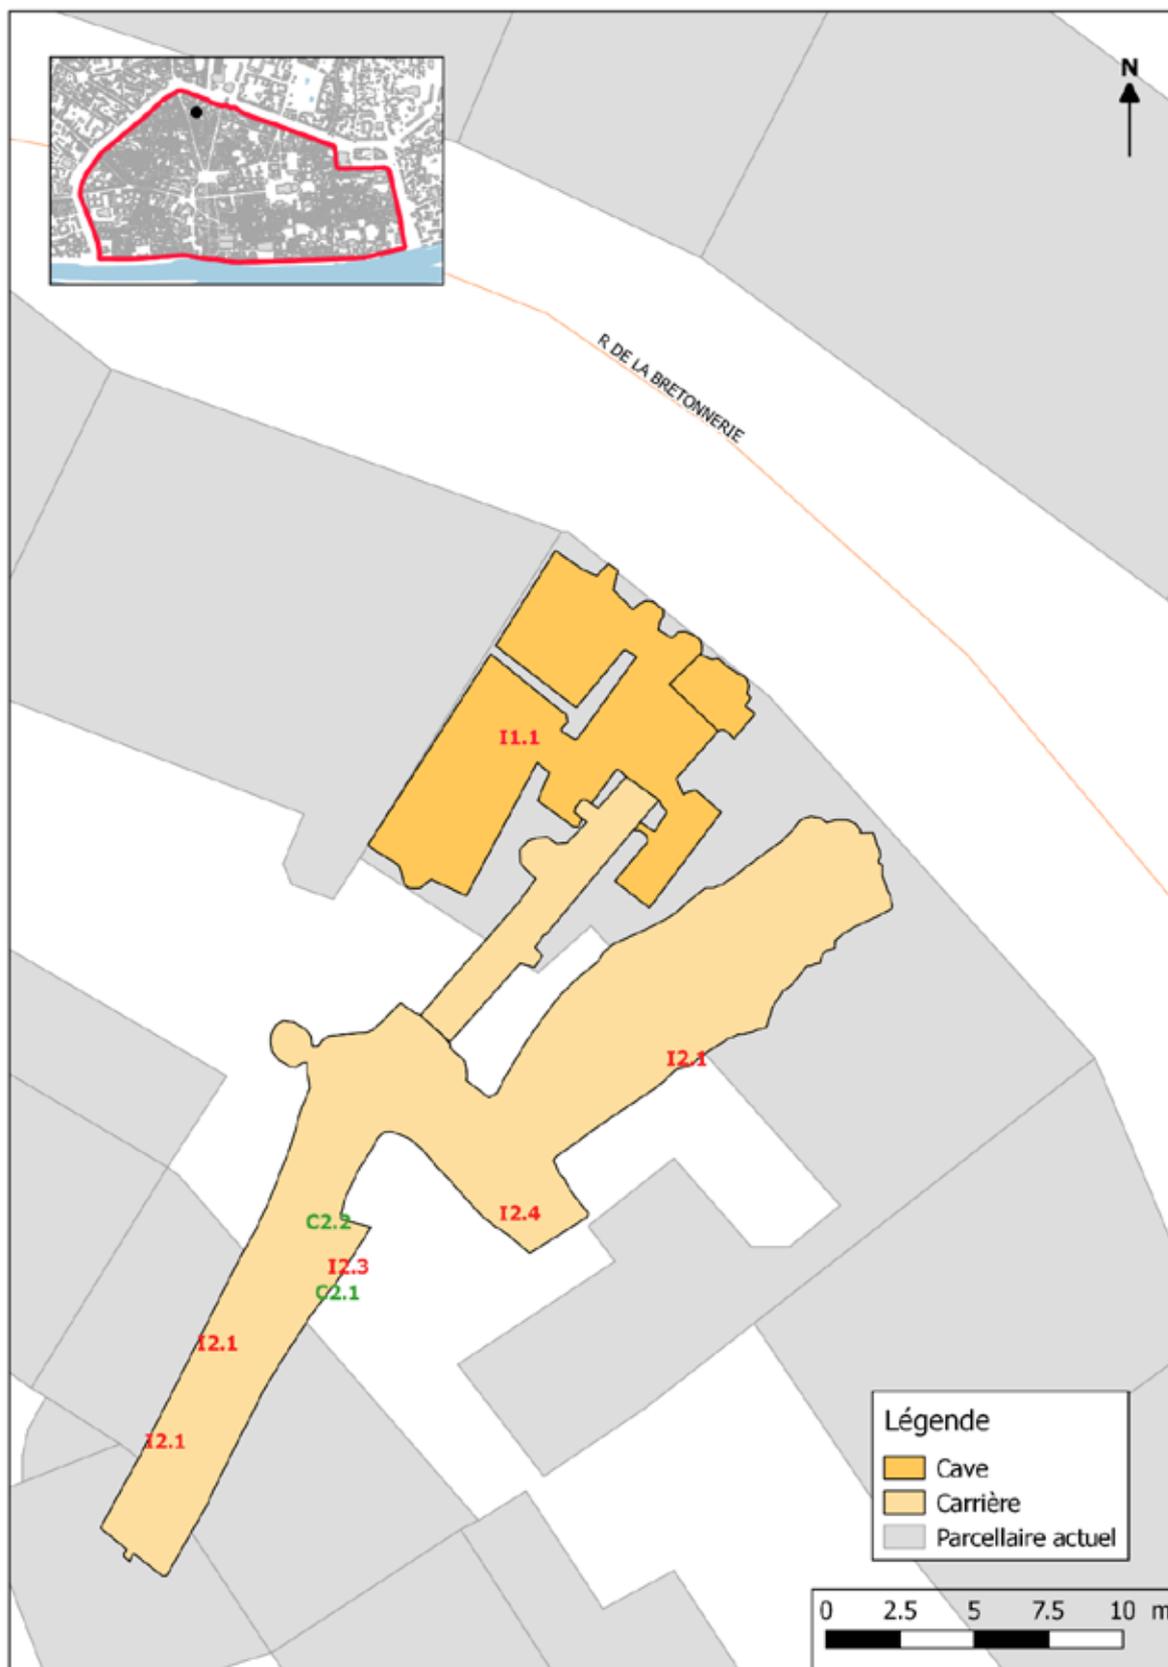
*Emprise de la cave-carrière du 55 rue de la Bretonnerie montrant les informations importantes (I) et les confortements (C).
Obtenu grâce au relevé du ZEB-REVO.*

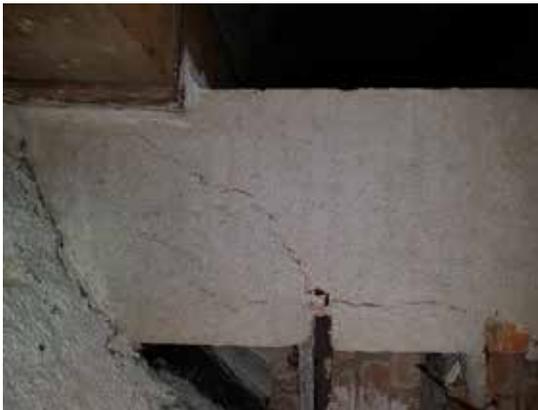
Fissure le long d'un pilier maçonné de la cave (I1.1)

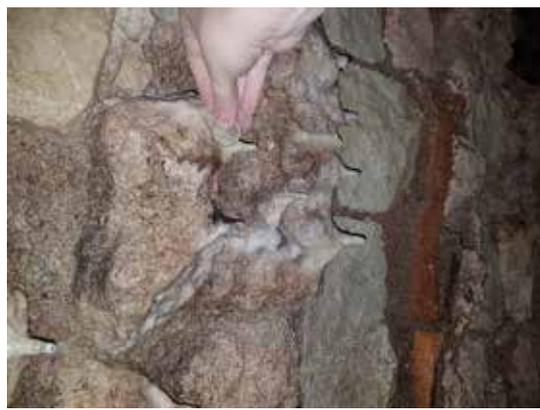
Concrétion de calcaires résultant d'un écoulement d'eau (I2.4)

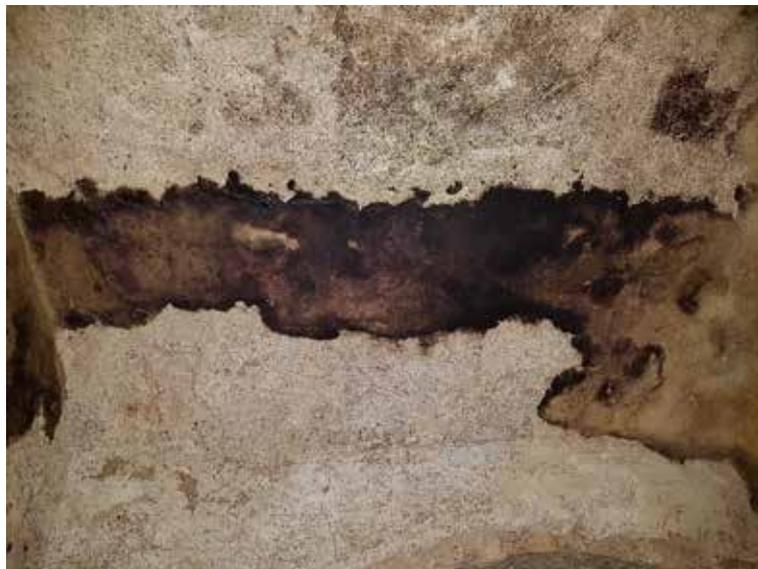
Trace d'humidité au ciel maçonné de la carrière (12.1)

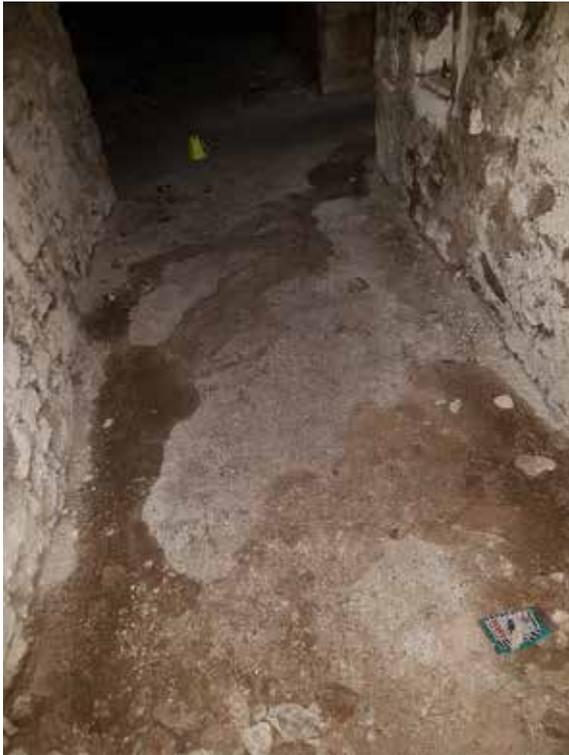
Trace d'humidité au sol de la carrière (I2.7)

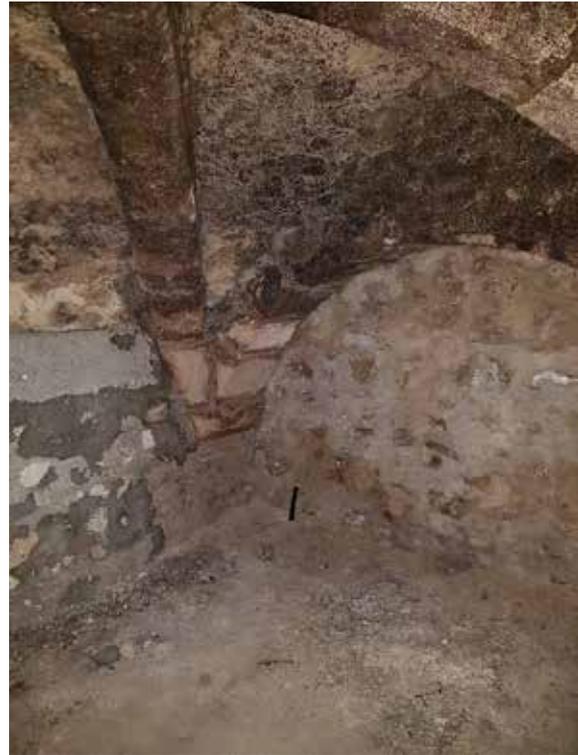
Maçonnerie des parois de la carrière (C2.1)

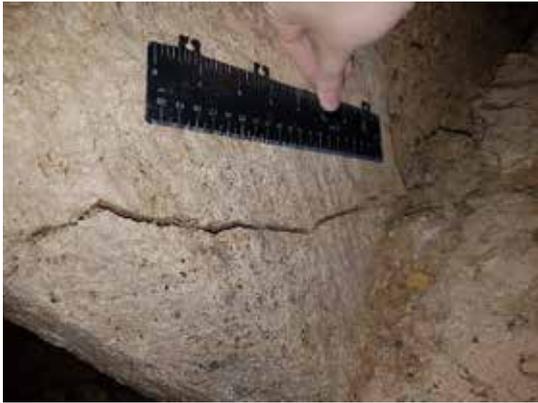
Fissure du linteau de la niche présente dans l'escalier menant à la carrière (I2.4)

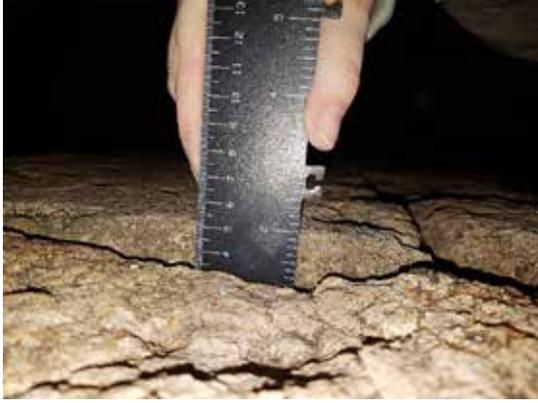
Altération du mortier servant à lier plusieurs blocs entre eux, servant de soutènement dans la carrière (I3.1)

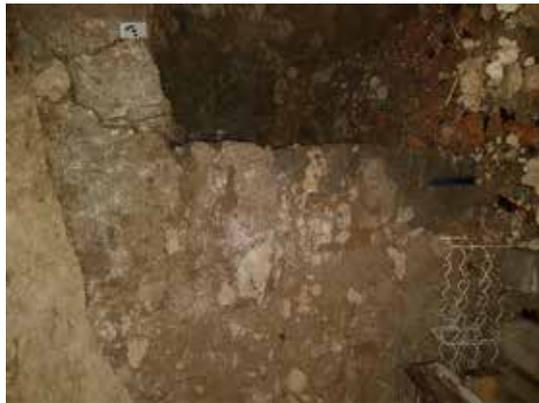
Fissuration dans la maçonnerie du puit (I1.7)

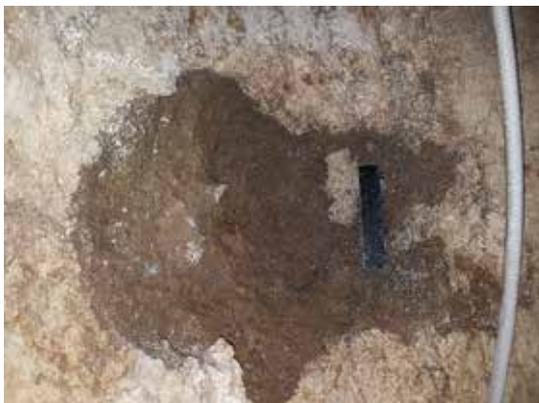
Poche d'argile (I1.1)

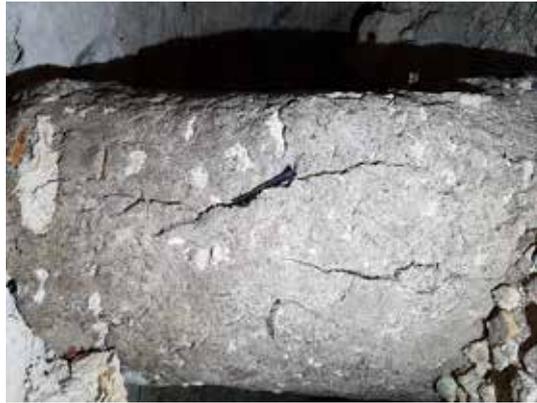
Fissure de la maçonnerie du puisard (I2.3)

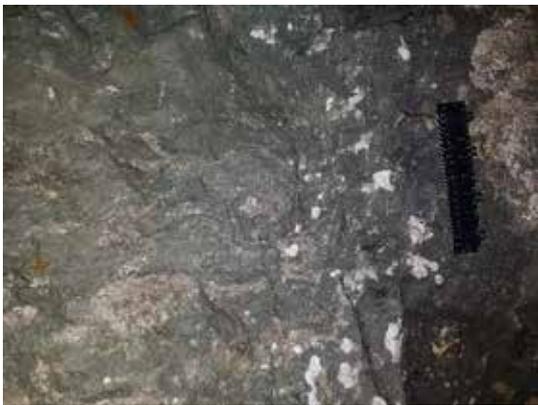
Altération du calcaire très prononcée : argile avec nodules de carbonates (I2.1)

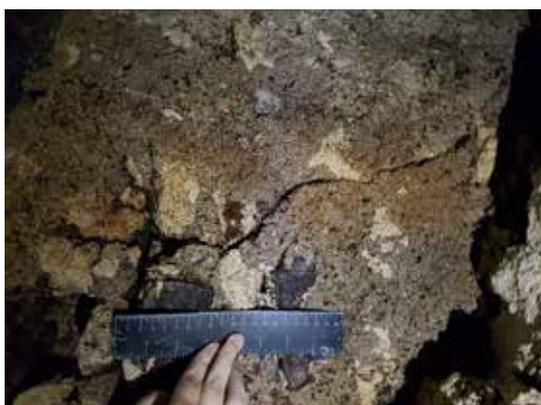
Fissure au niveau de la maçonnerie du second puits (12.6)

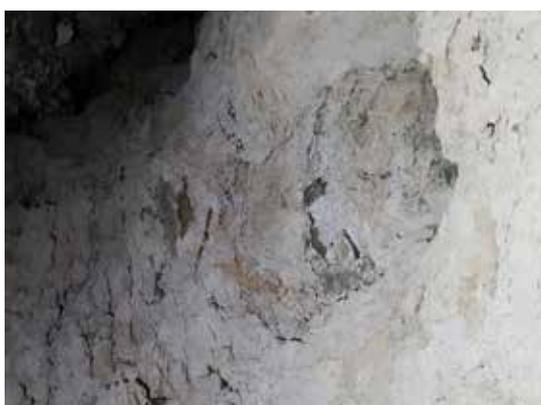
Remontée de cloche de joints (12.7)

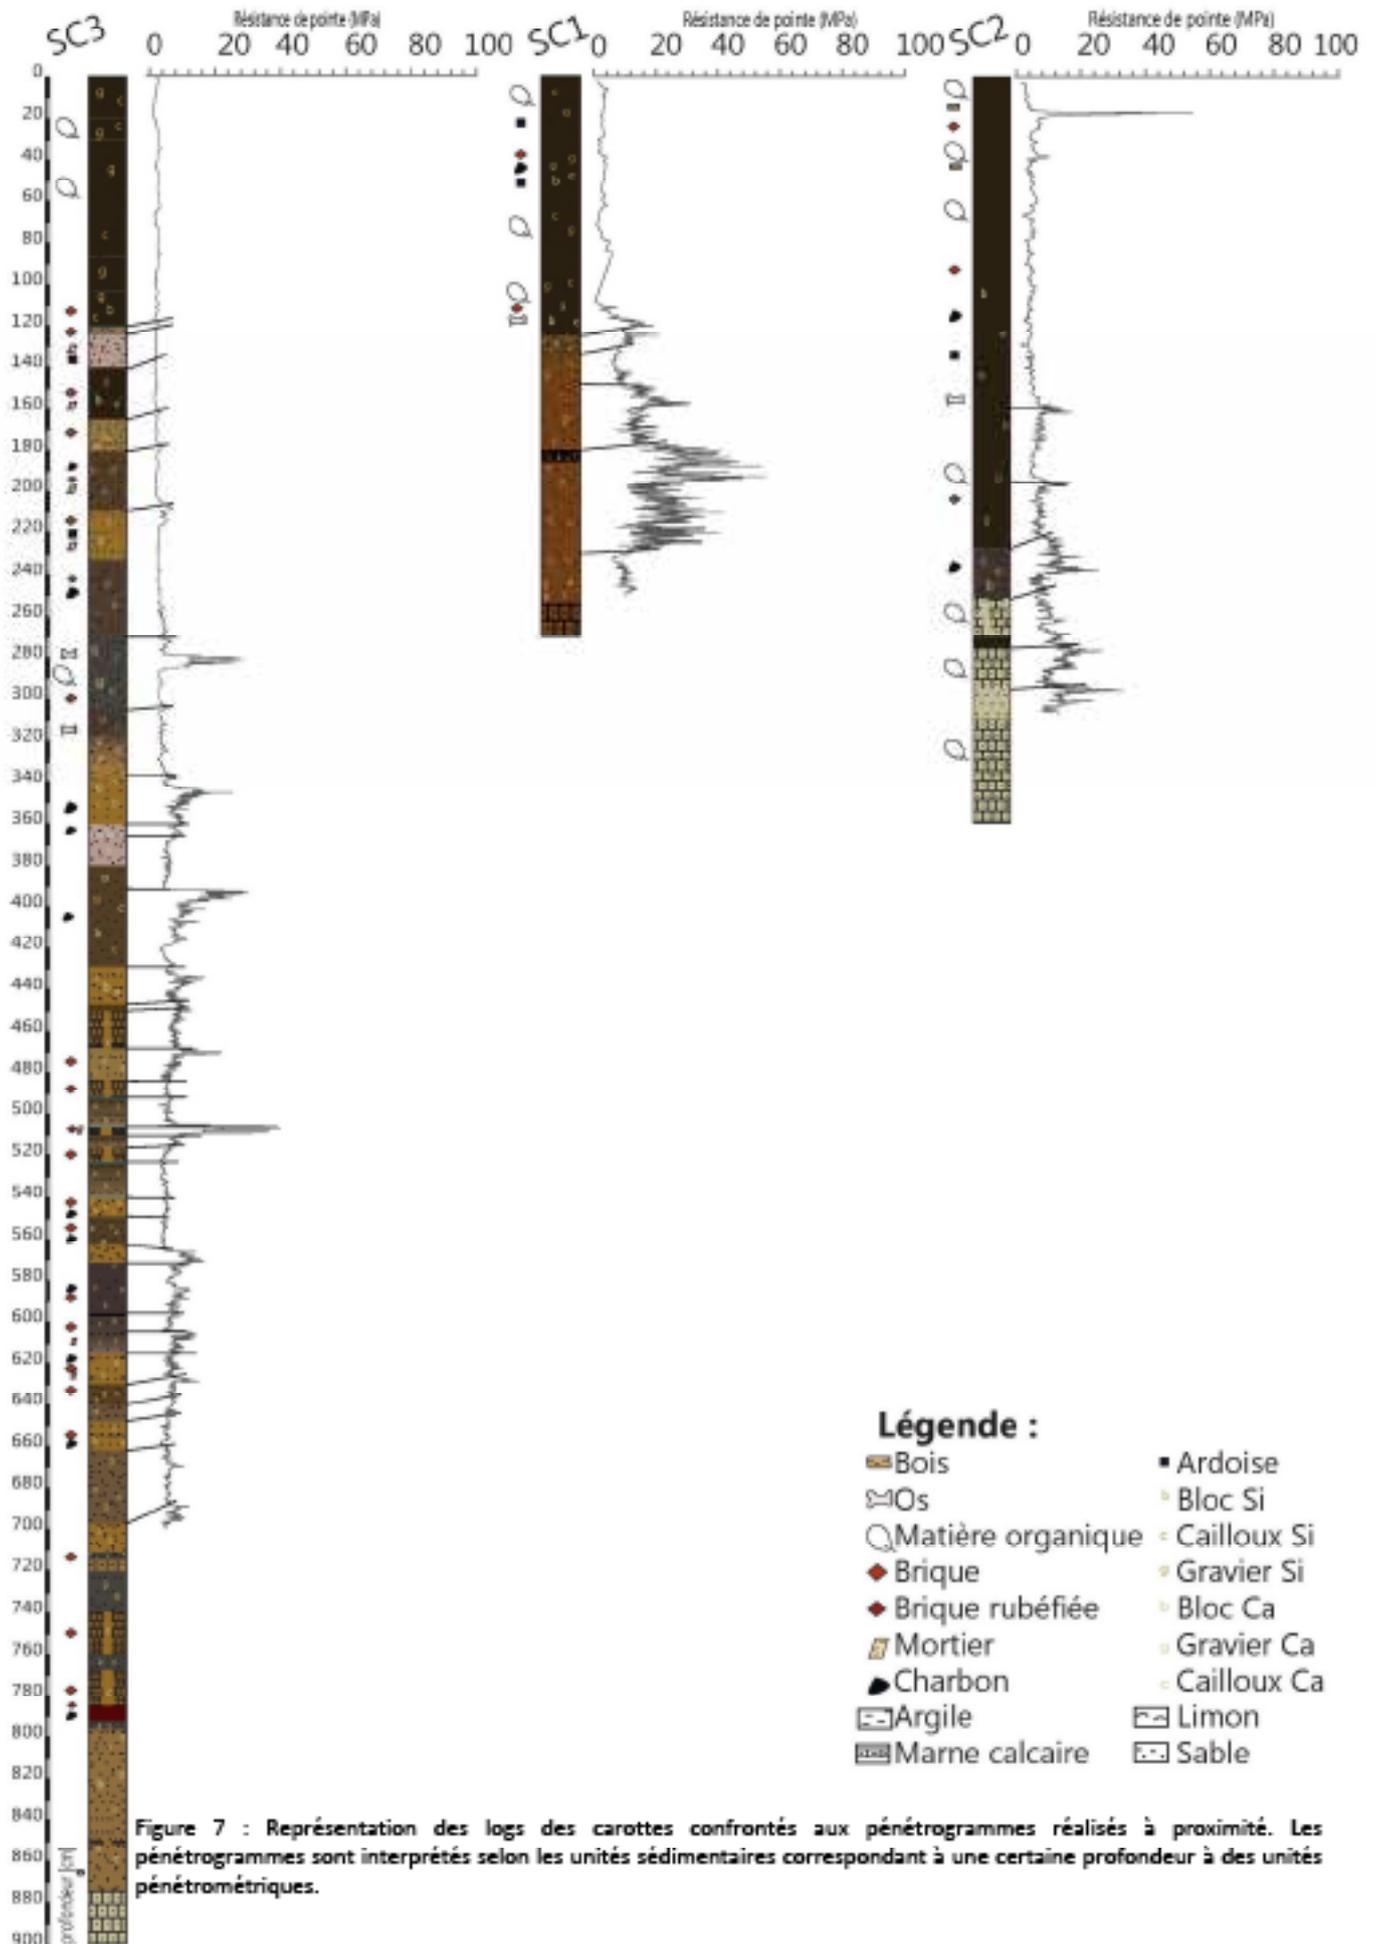
Figure 7 : Représentation des logs des carottes confrontés aux pénétrogrammes réalisés à proximité. Les pénétrogrammes sont interprétés selon les unités sédimentaires correspondant à une certaine profondeur à des unités pénétrométriques.

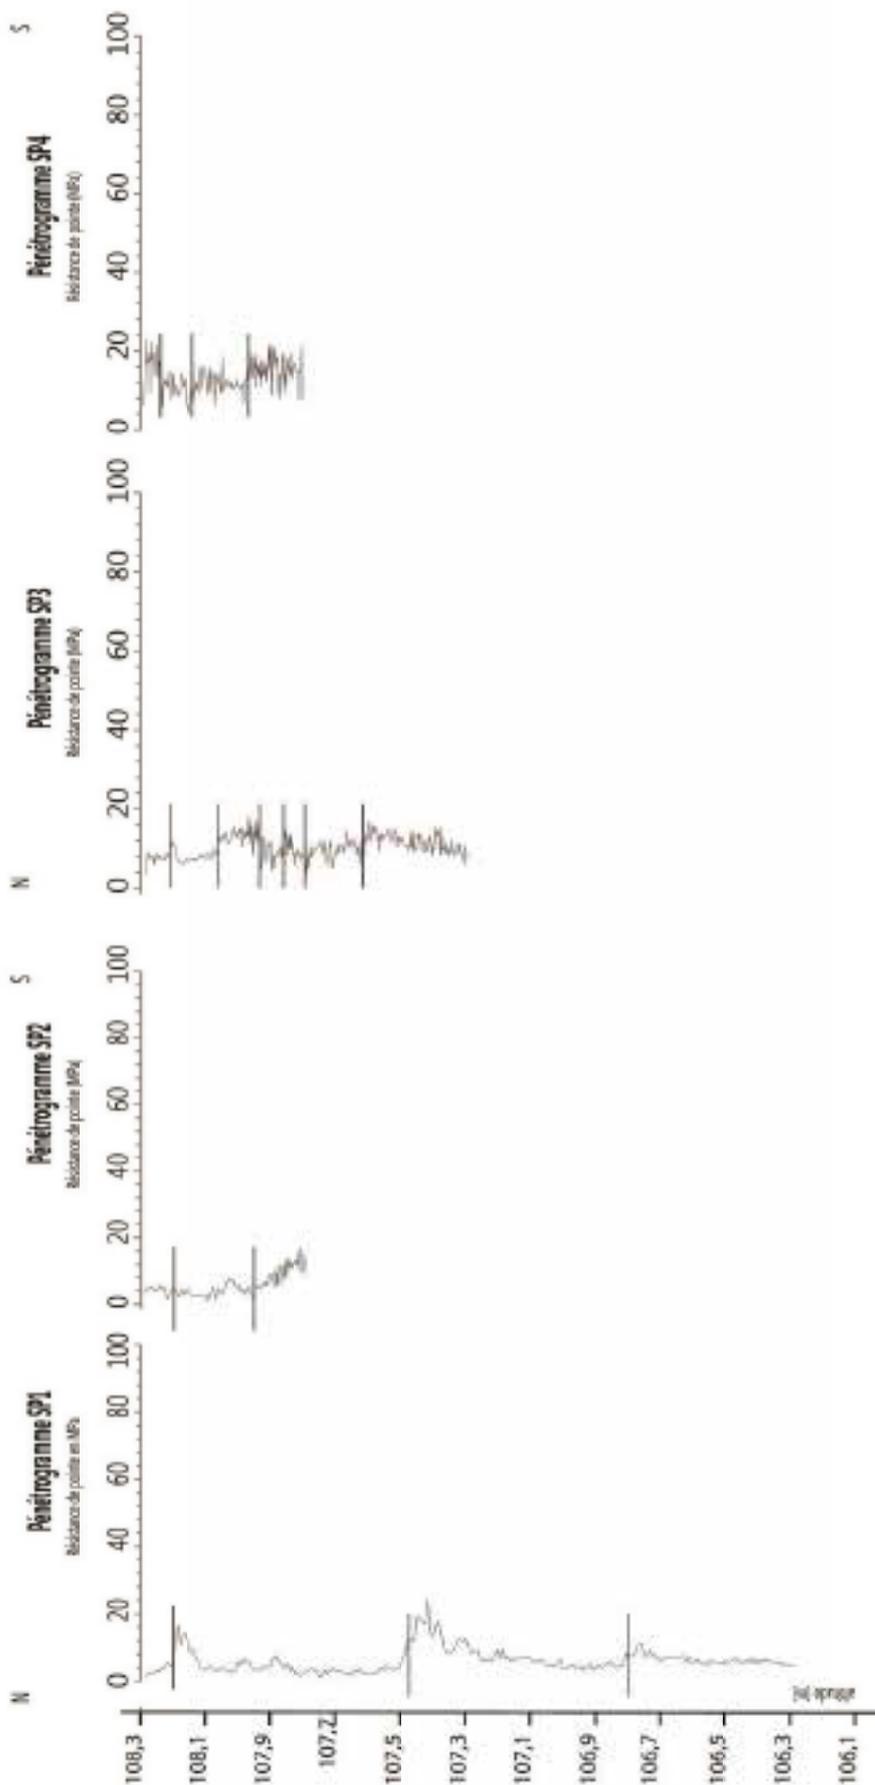
Figure 8: Pénétragrammes SP 1, 2, 3 et 4 interprétés, ils ont été réalisés majoritairement dans des niveaux géologiques à proximité de l'église Saint-Euverte à Orléans, zone qui se situe en dehors du quartier d'étude.

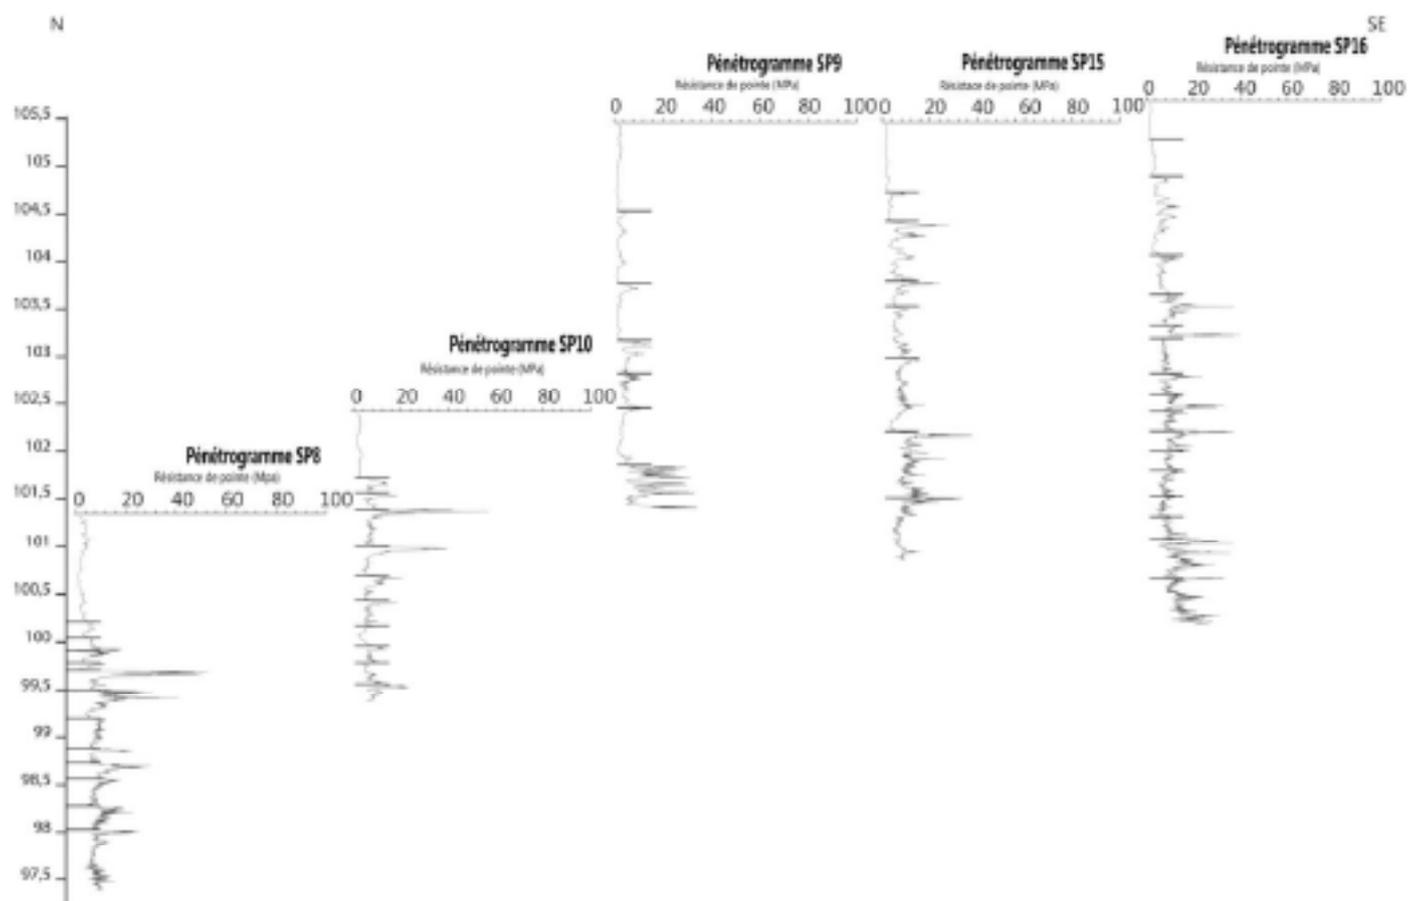
Figure 9 : Pénétrogrammes interprétés des sondages : SP 8, 9 et 10 réalisés au 4 rue Coligny sur des terrasses ainsi que les SP 15 et 16 réalisé au séminaire interdiocésain à Orléans dans le quartier Saint-Aignan

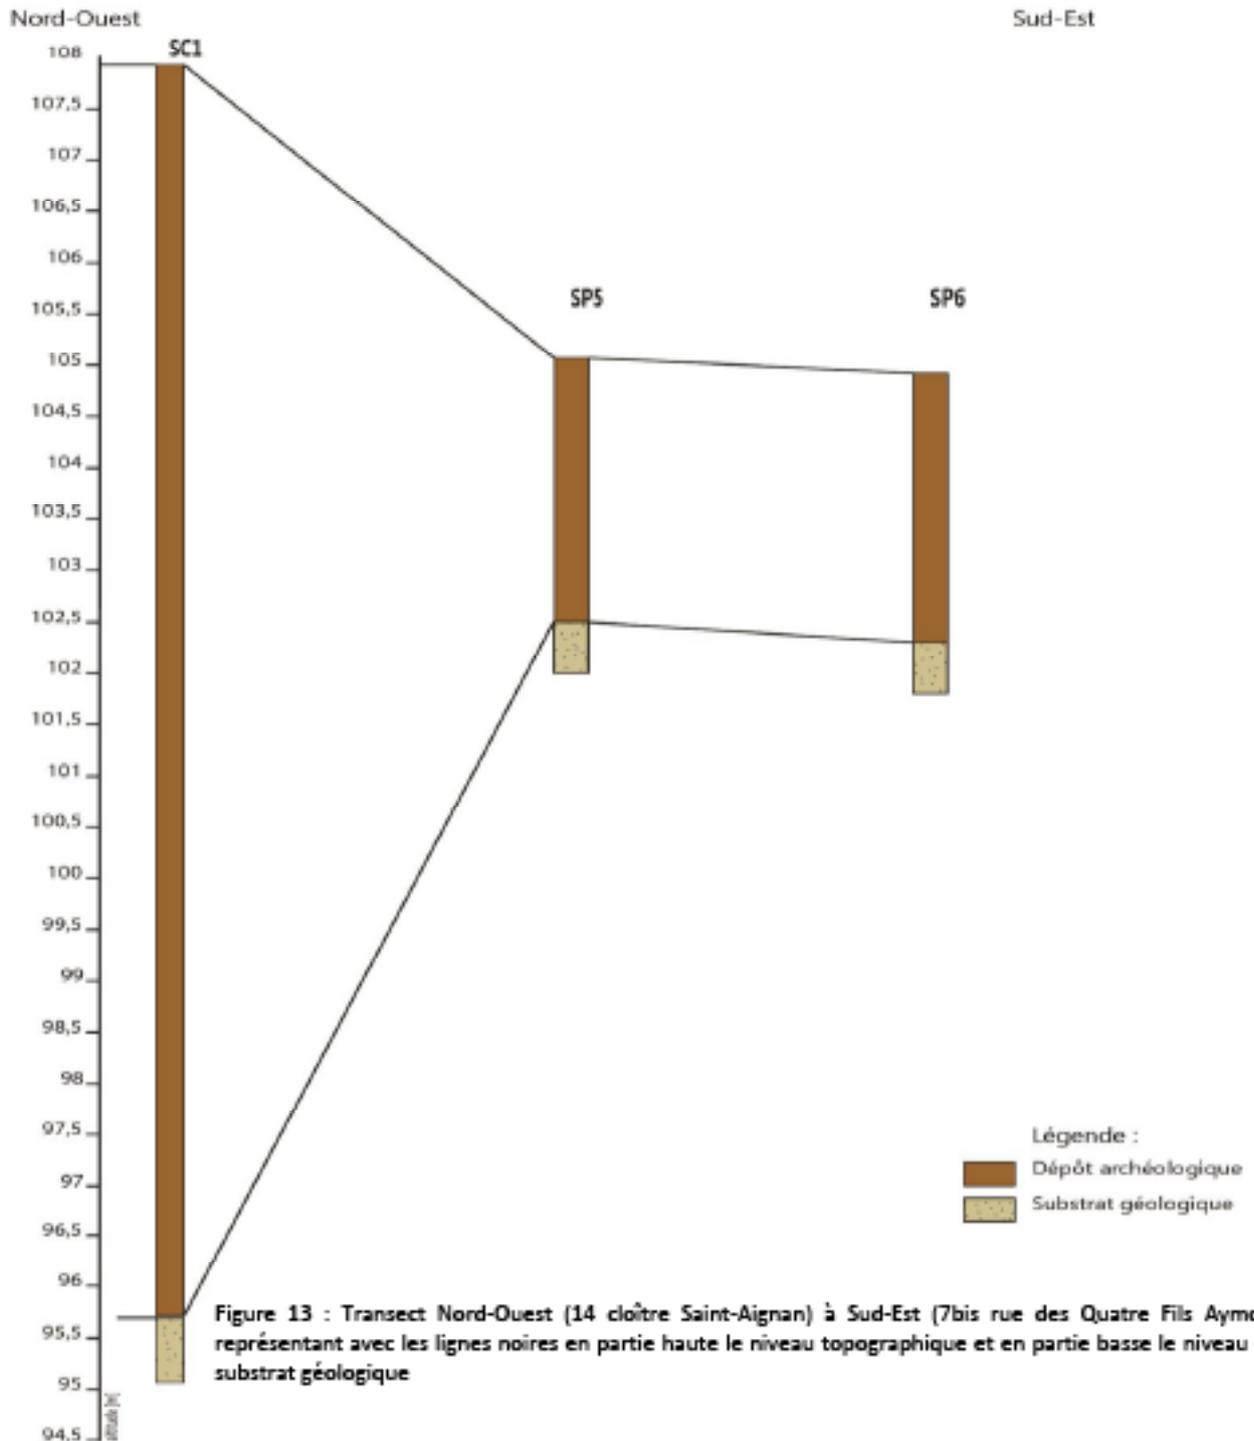
Cette coupe montre une différence du niveau du substrat géologique qui peut être tout aussi bien anthropique que naturelle. Comme dit dans la partie III.A.2, plusieurs hypothèses sont envisageables pour la partie Nord-Ouest, où ont été réalisés les sondages SE3 et SP7 ; le phénomène « d'effondrement » par rapport à la partie Sud-Est peut être lié à un phénomène de doline ou bien à l'effondrement d'une cavité. Cependant, les sondages géotechniques réalisés par d'autres équipes montrent sur cette parcelle cette même anomalie. C'est pourquoi les hypothèses retenues ici sont une activité de carrière remblayée ou bien une doline. Ensuite, en terme de dépôt archéologique, il est ici montré que celui-ci est variable avec une tendance à augmenter vers le Sud-Est, il s'agit peut-être d'une morphologie de terrasses qui commence à se dessiner.
