SICAVOR : Système d'Information Contextuel sur les Caves d'Orléans (2015-2017)

Volume 3 : études géologiques et géotechniques

Décembre 2017

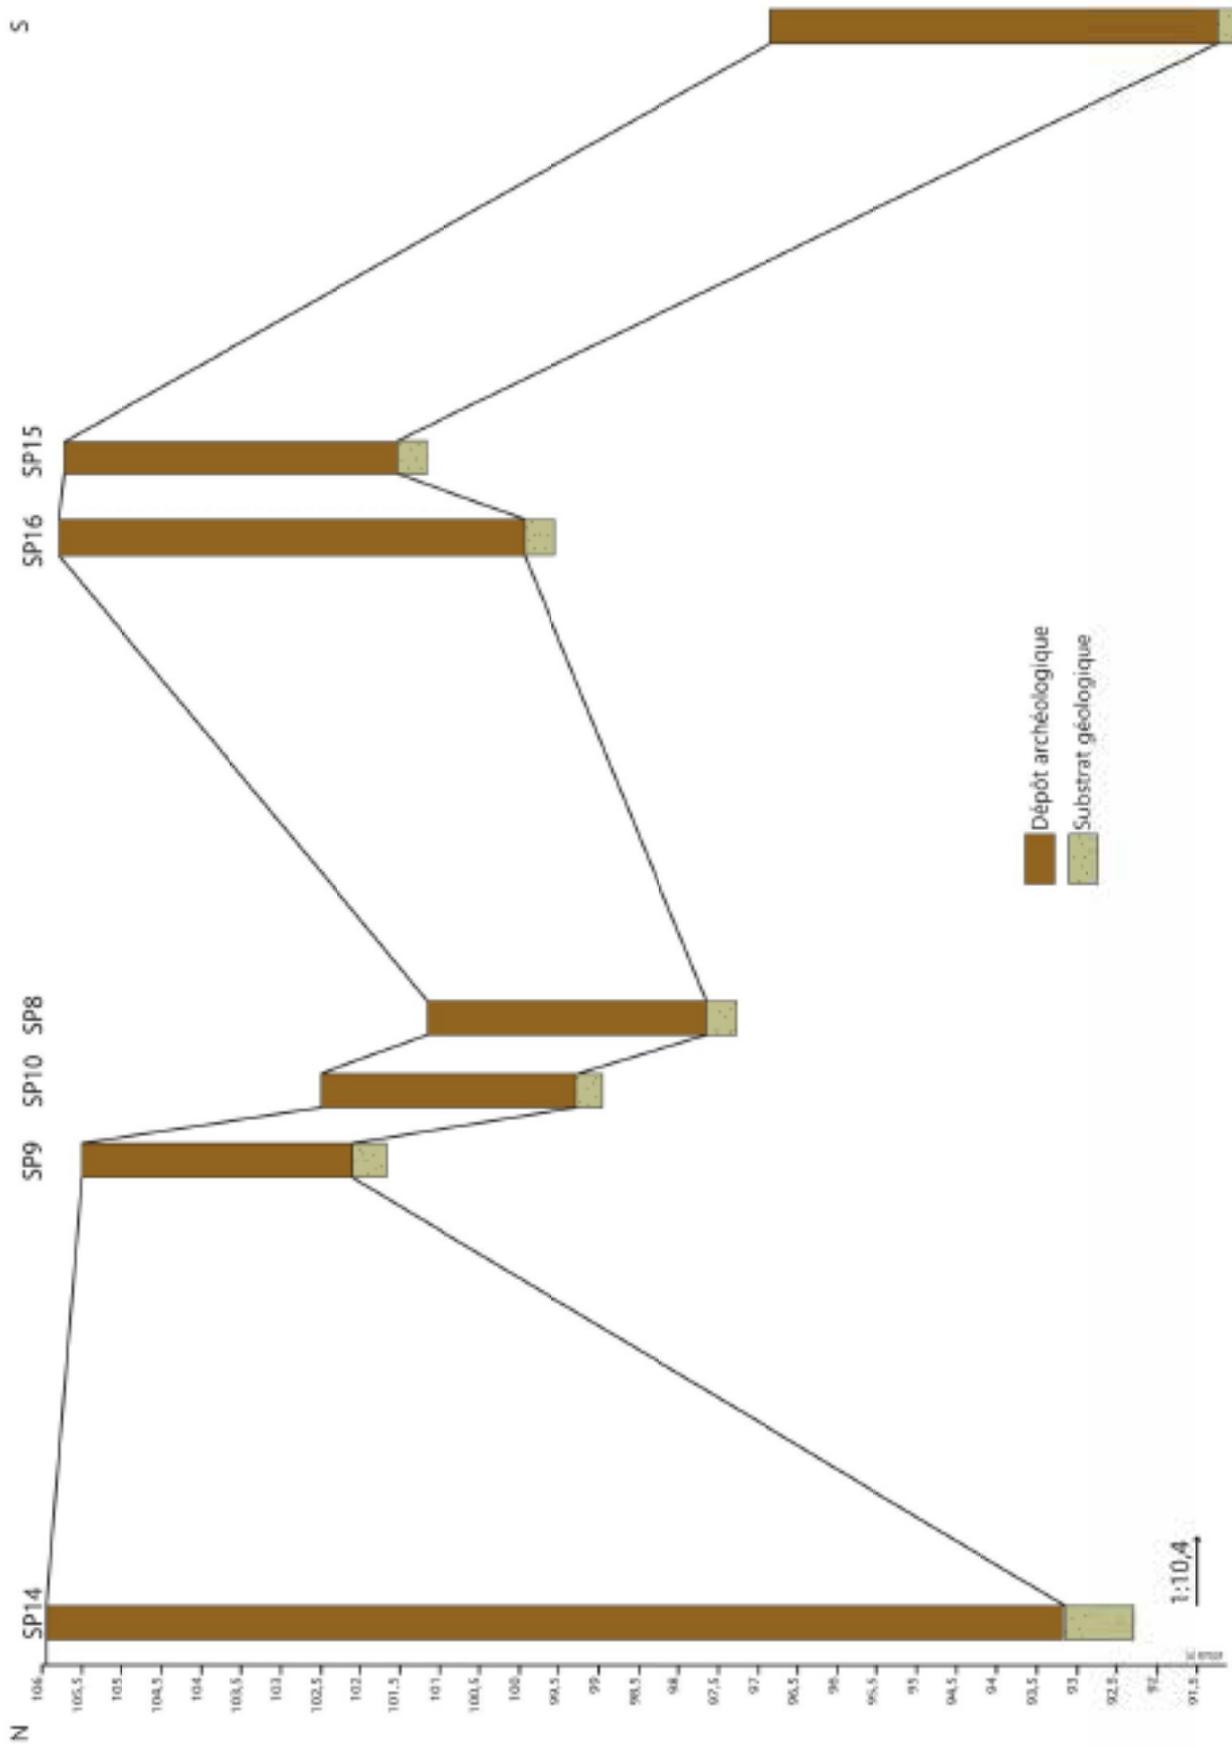
Figure 14 : Transect Nord-Sud, débutant un peu avant la rue de Bourgogne jusqu'au quai Fort Alleaume, montrant une géométrie de terrasses

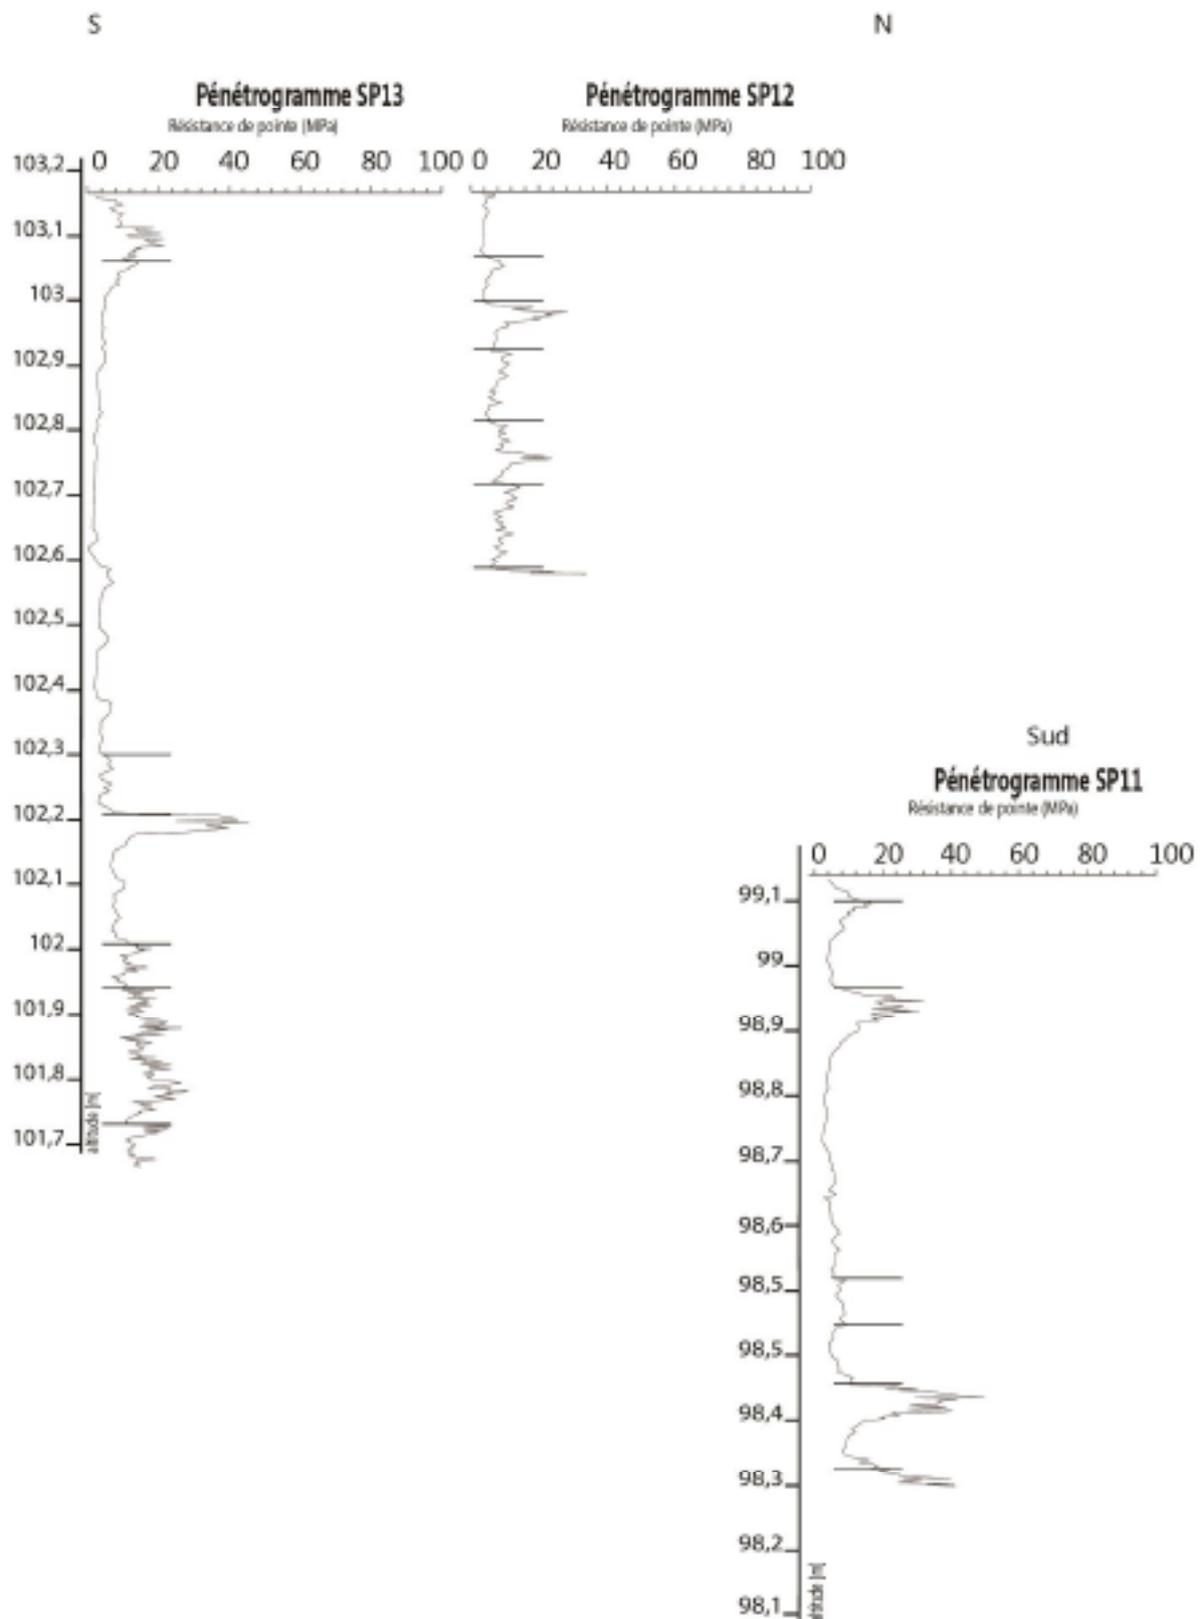
Figure 22 : Pénétrogrammes SP11 réalisés dans la carrière du 4 rue Coligny et SP12 et 13 sont eux réalisés dans la cave du 8 rue Édouard Fournier.

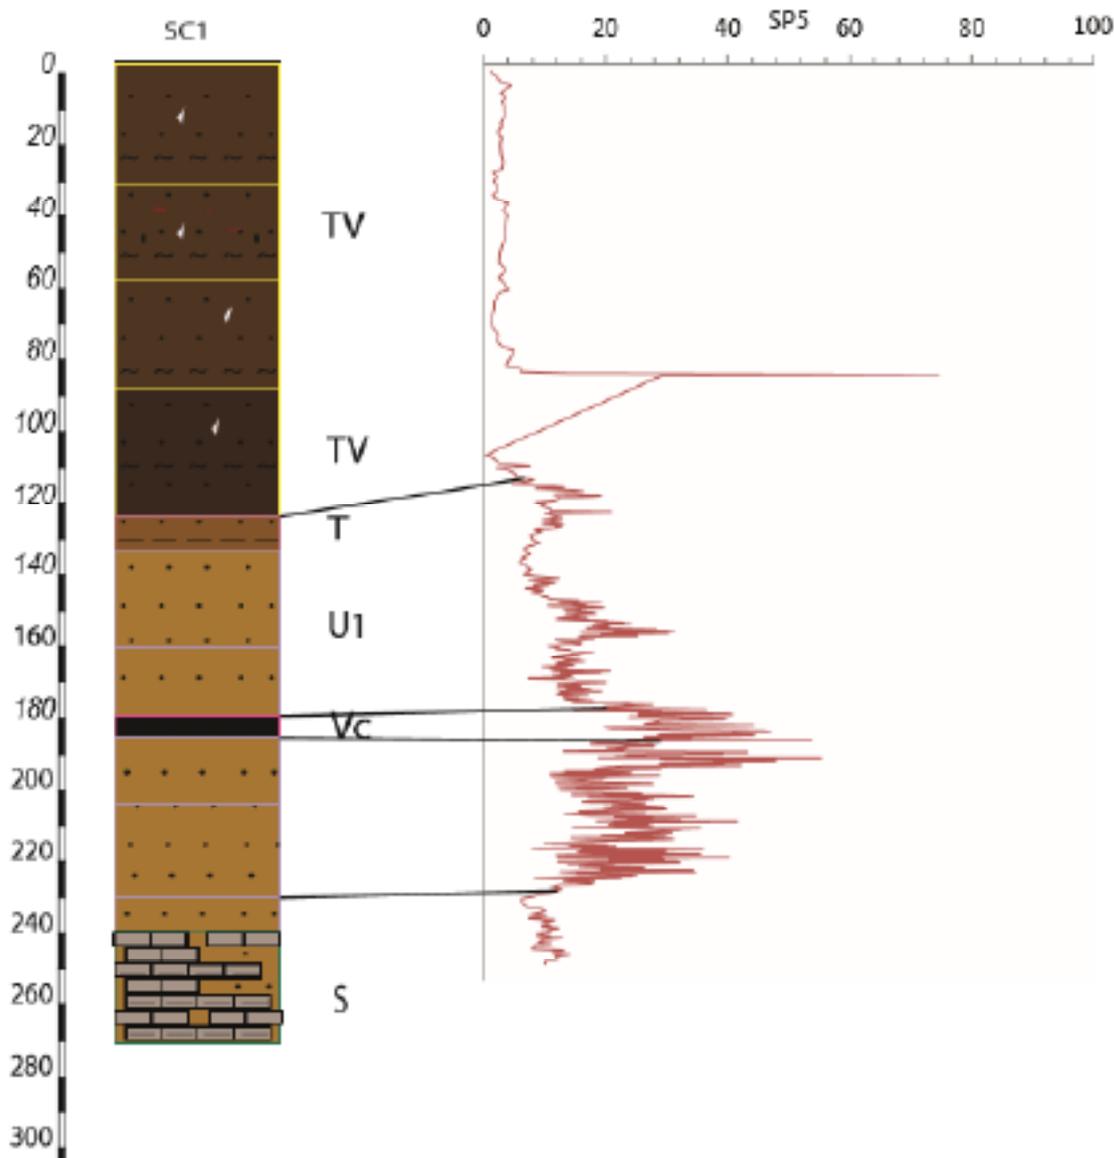
Figure 11 : Présentation de la carotte SC1 reconstituée sur Adobe Illustrator et du pénétrogramme SP5 obtenu à l'aide des sondages réalisés derrière le rez-de-chaussée Louis XII Rue des 4 fils Aymon. L'échelle verticale est également respectée en ce qui concerne le pénétrogramme. Il n'y a pas d'échelle horizontale. Les traits pleins noirs relient des sections de la carotte et du pénétrogramme qui semblent se correspondre. Par exemple le trait plein inférieur constitue une interprétation possible du toit du terrain géologique. C'est l'interprétation qu'il a été choisi de garder. L'horizon Vc de la carotte SC1 a été interprété comme étant une voie de circulation.

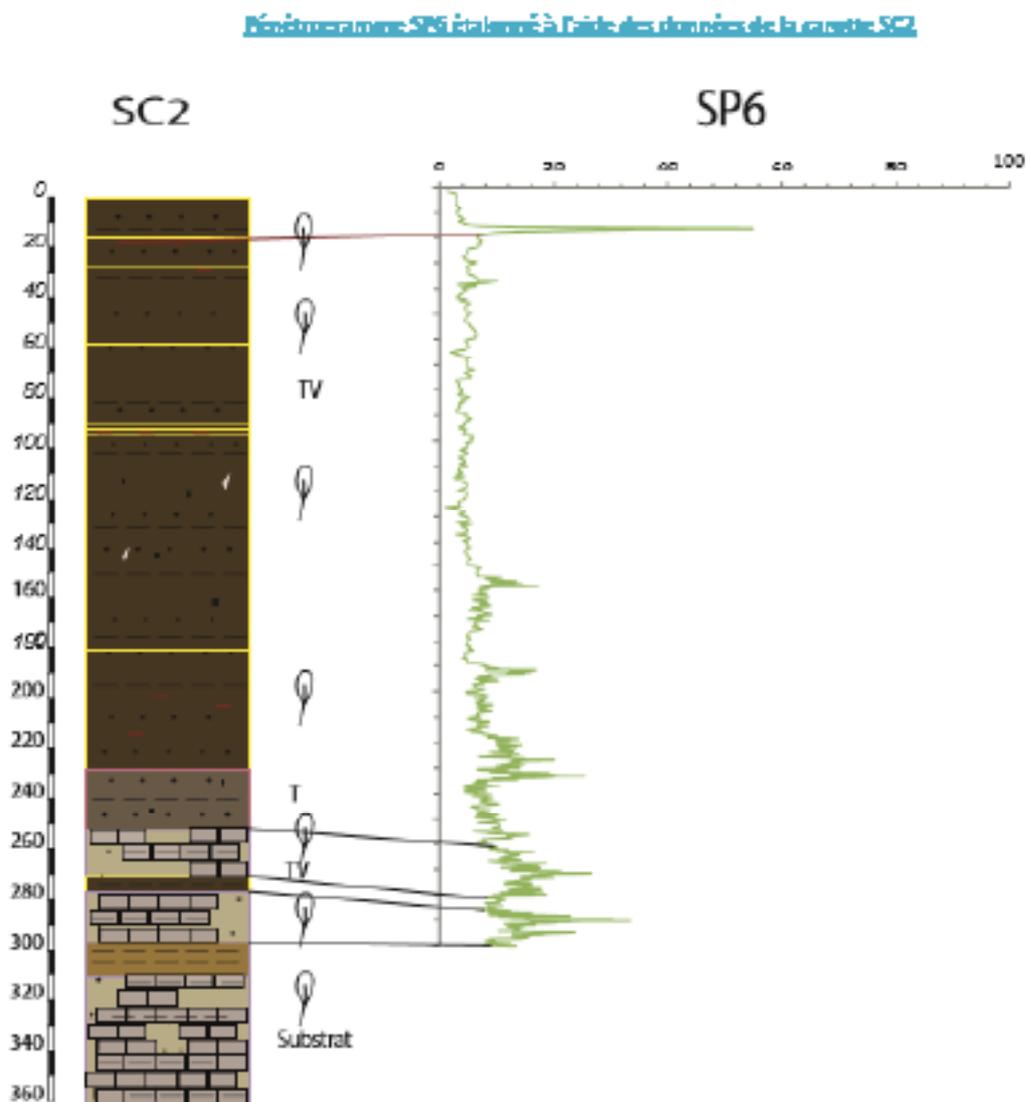
Figure 9 : Présentation de la cavette SC2 reconstituée sur Adobe Illustrator et du pénétrogramme SP6 correspondant. Les sondages pénétrométriques et corotés ont été réalisés dans la cavité de stockage située 8 Rue Edmond Fournier. Le trait plein supérieur met en valeur un pic très intense sur le pénétrogramme qui semble correspondre à une anomalie due à la présence de briques dans le sol. Les valeurs de résistance plus intenses en bas du pénétrogramme ont été interprétées comme correspondant à des horizons de culture maraichères abîmés.

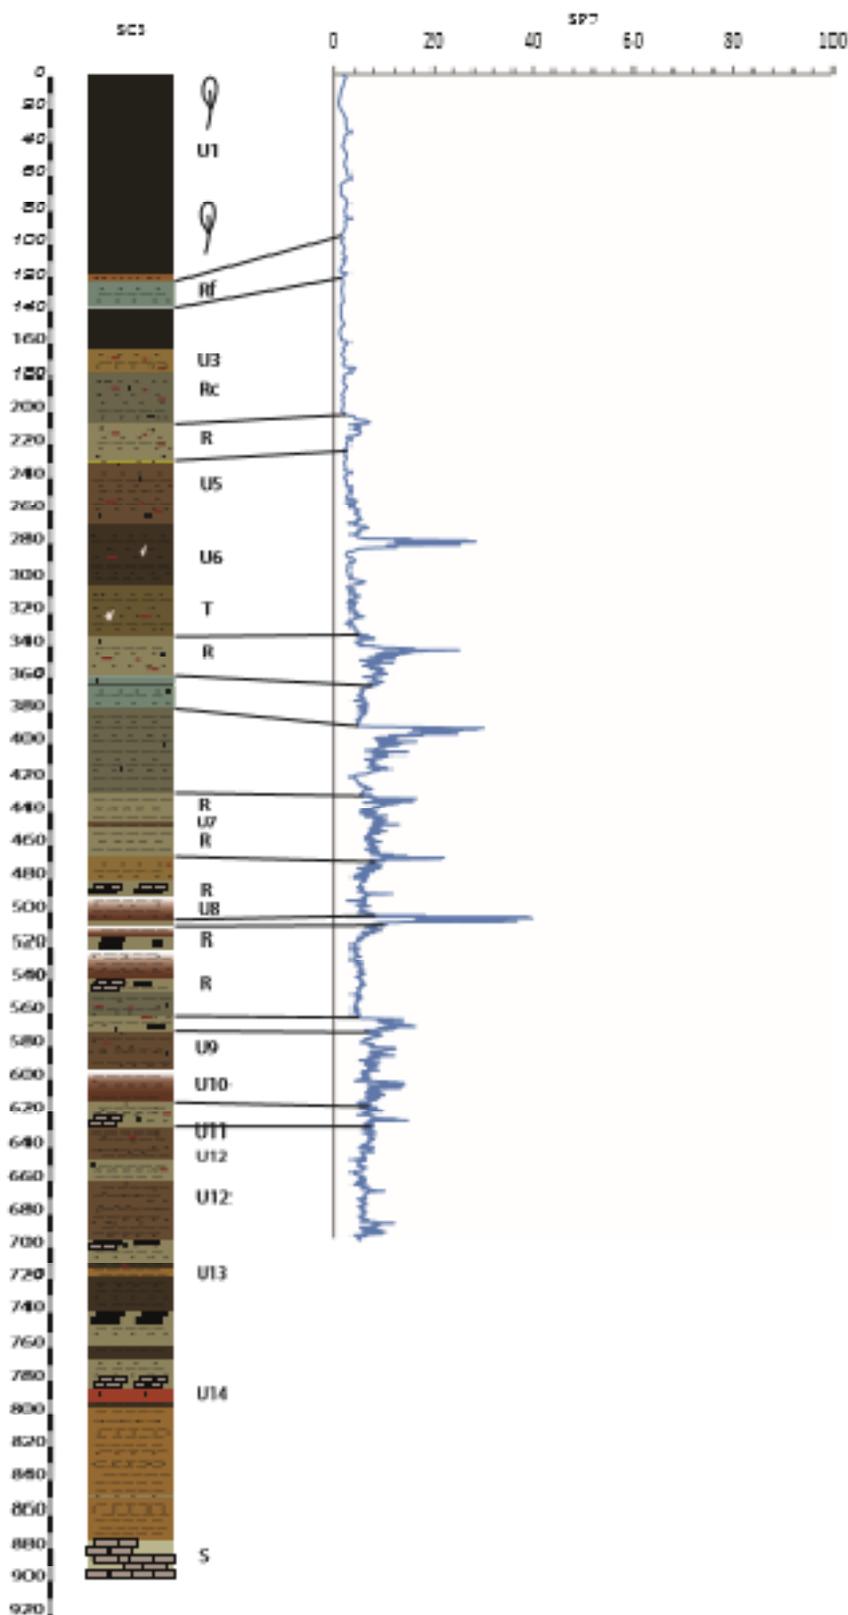
Figure 28 : Présentation de la carotte SC3 reconstruite sur Atlas Illustrator et du pénétragramme SPT correspondant. Sur cette figure il est possible de voir les variations de résistance des horizons correspondant à des remblais anthropiques. Il est même possible de distinguer différents types de remblais. Le sondage pénétrométrique n'a pas permis d'atteindre le substrat naturel. Le substrat (calcaire) n'a été atteint qu'avec le sondage carotté.

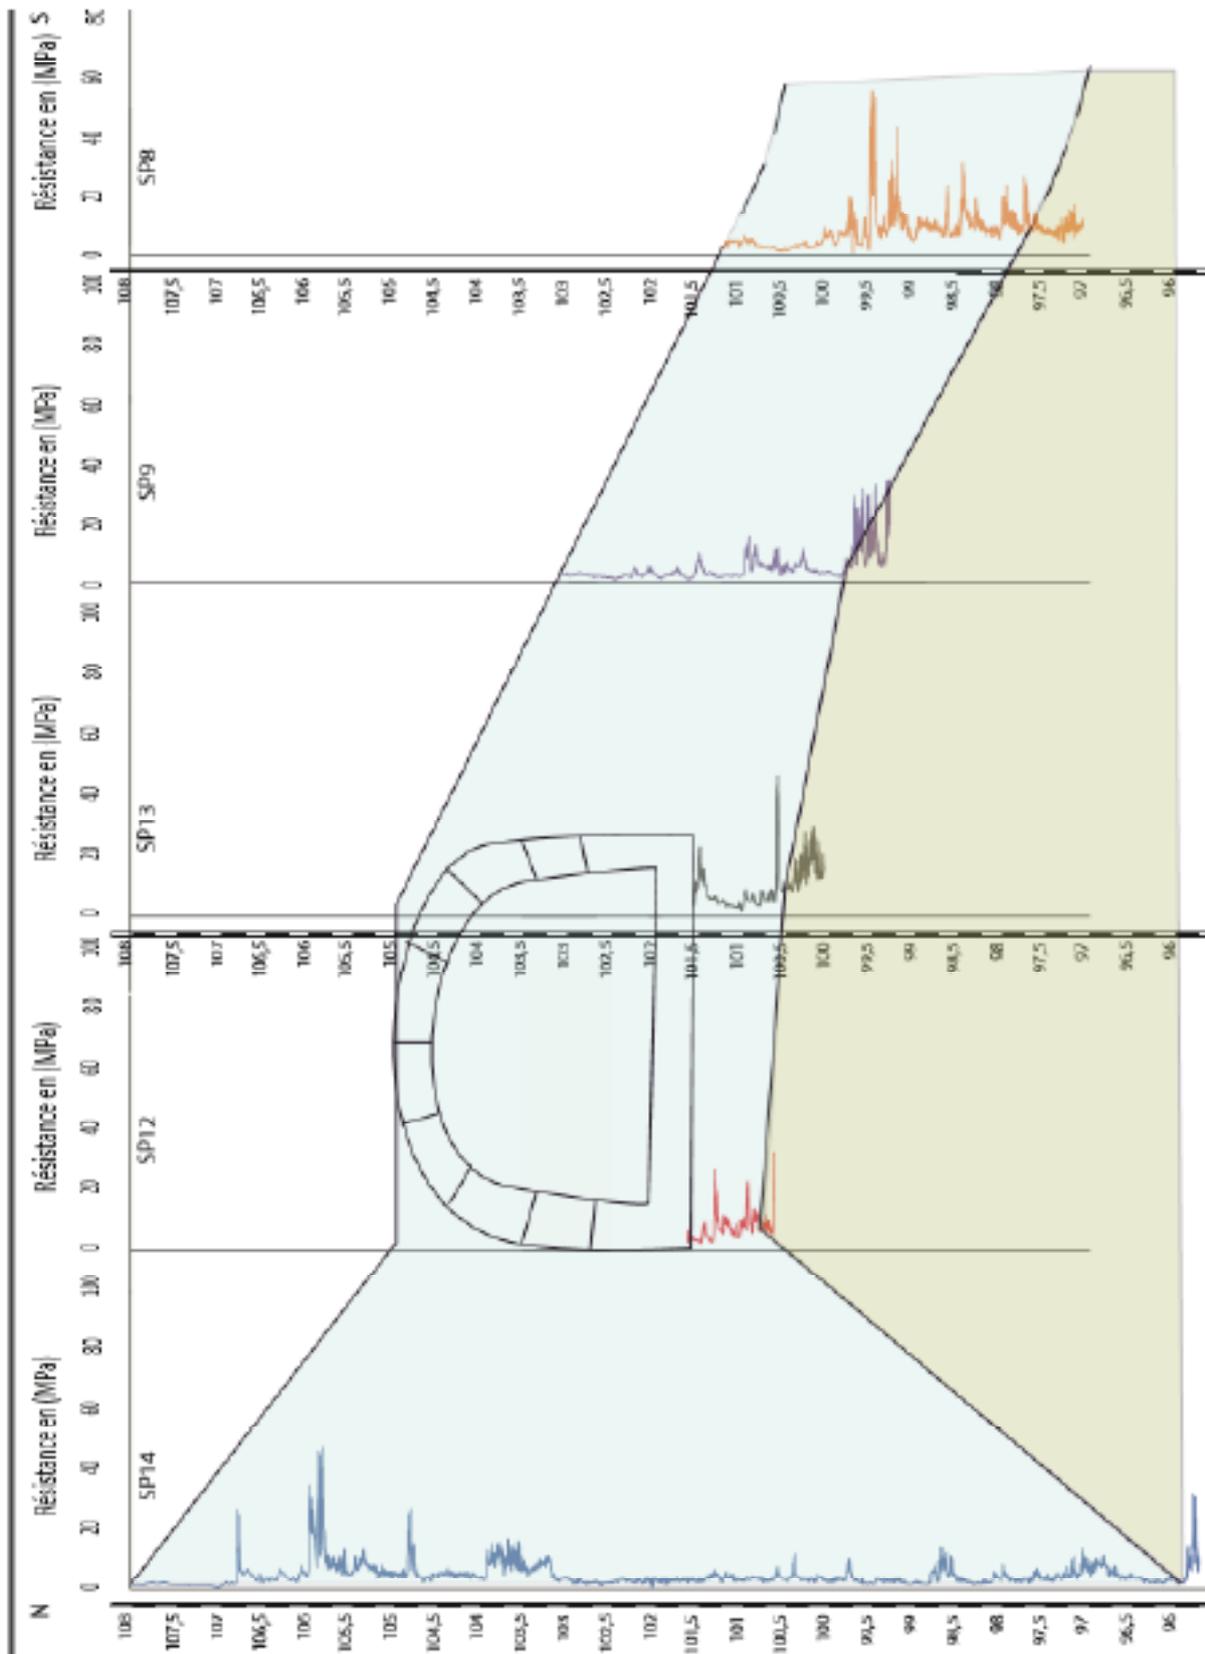
Figure 34 : Cette coupe a été réalisée à l'aide des données de 5 sondages pénétrométriques. En bleu est représenté le dépôt archéologique. En orange clair est représenté le terrain géologique. L'échelle verticale est la même pour tous les sondages. Cependant les sondages ne sont pas placés horizontalement à l'échelle les uns des autres.

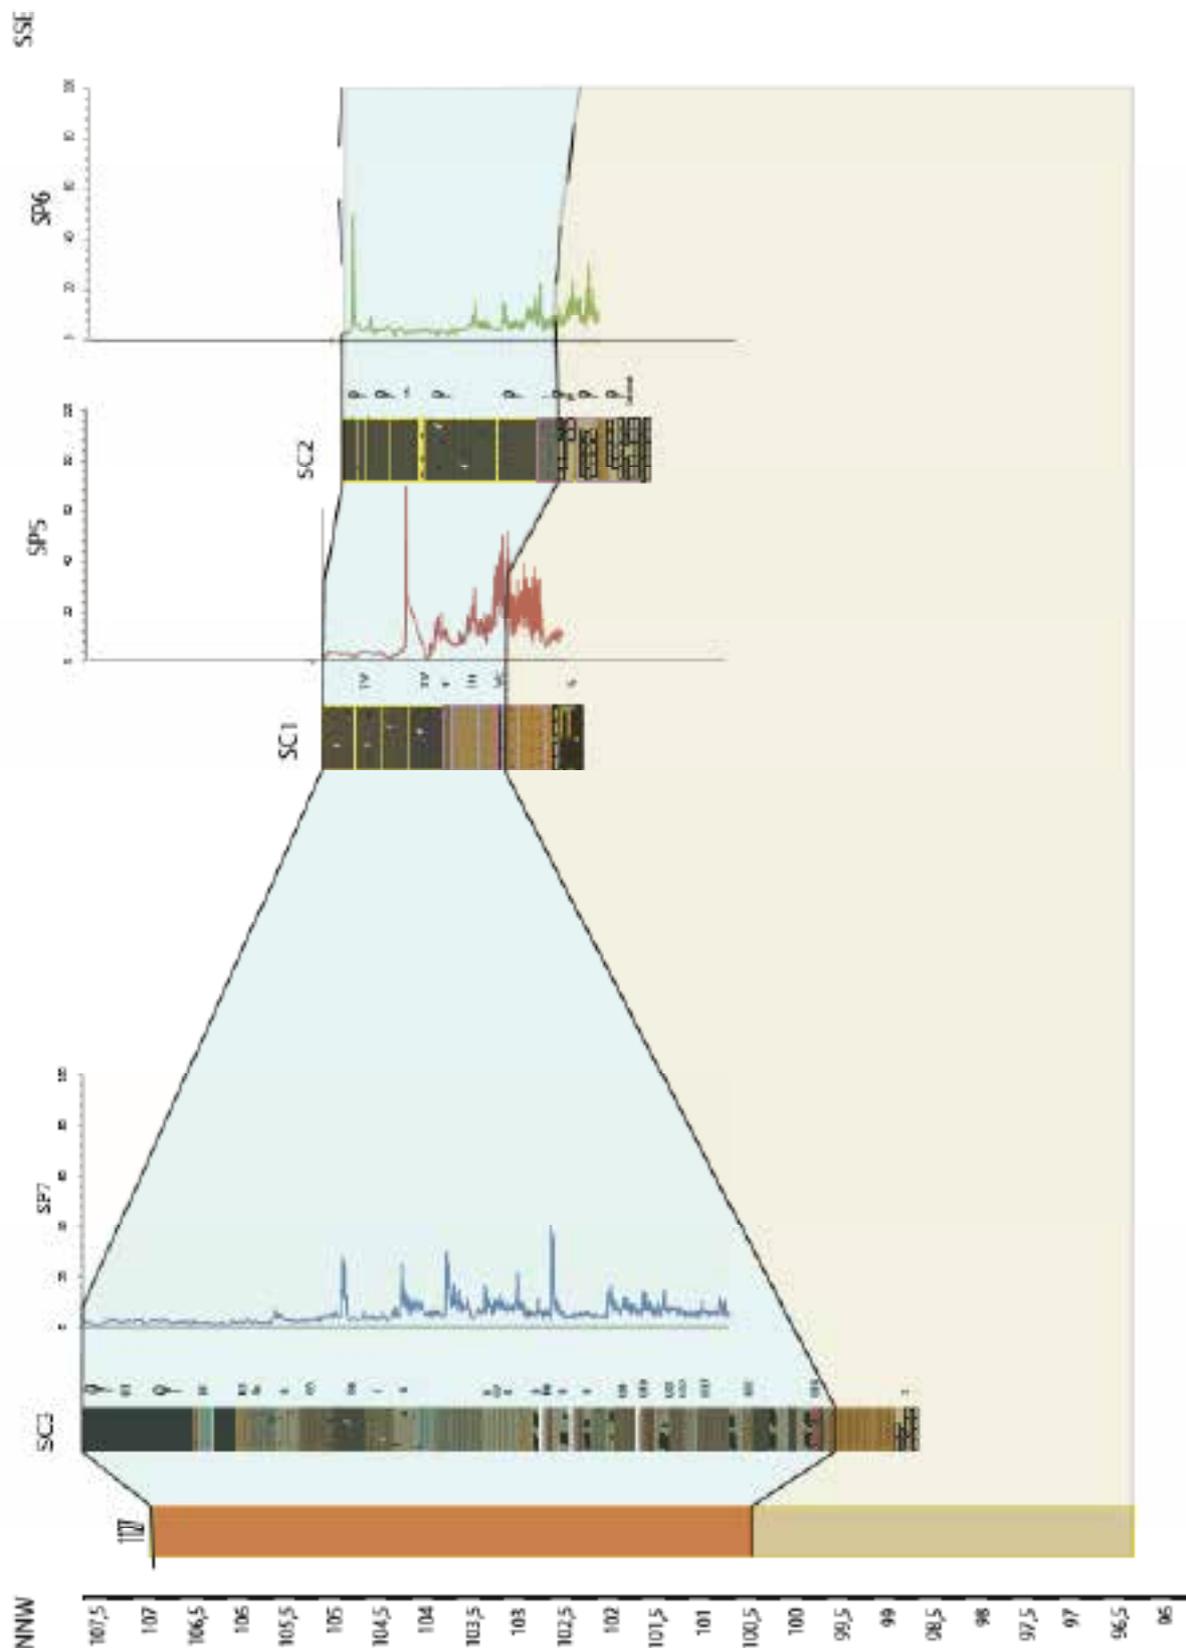
Figure 15 : Sur cette coupe figure en bleu clair le dépôt archéologique et en orange clair le terrain géologique. La distance entre les différents sondages n'est pas respectée.

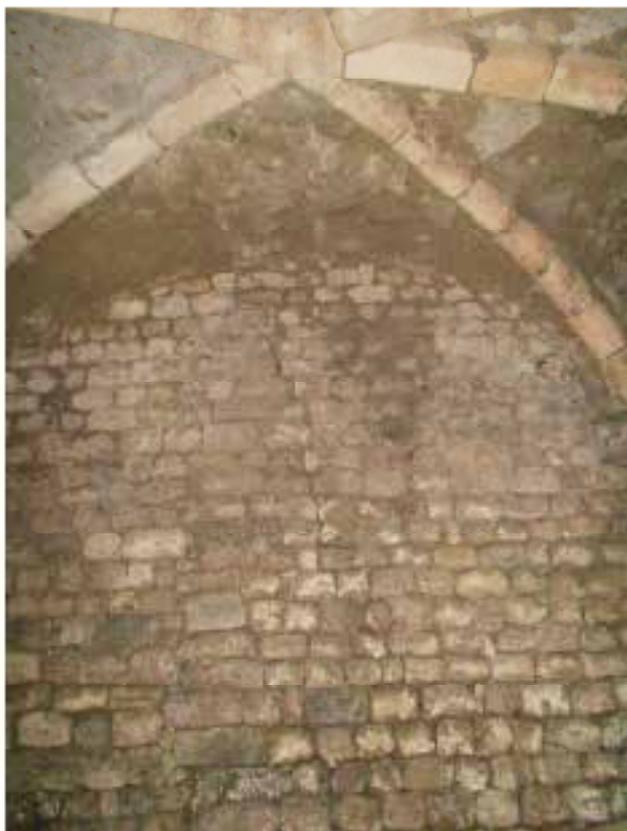
Fissure sub-véridicale – Mur Est

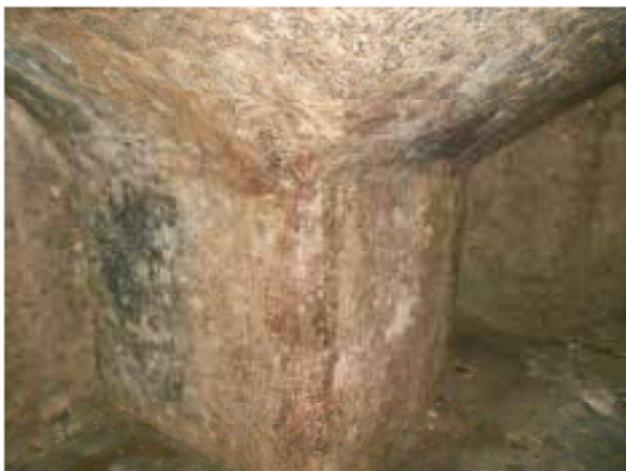
Pilier Sud-Ouest avec trace d'humidité
